## **Dwór - spichlerz w Zgłobniu**

### **Projekt rekonstrukcji kamieniarki.**

### **Inwentaryzacja i rozeznanie badawcze pozostałości kamieniarki z otworów okiennych i komunikacyjnych dla celów rekonstrukcyjnych.**

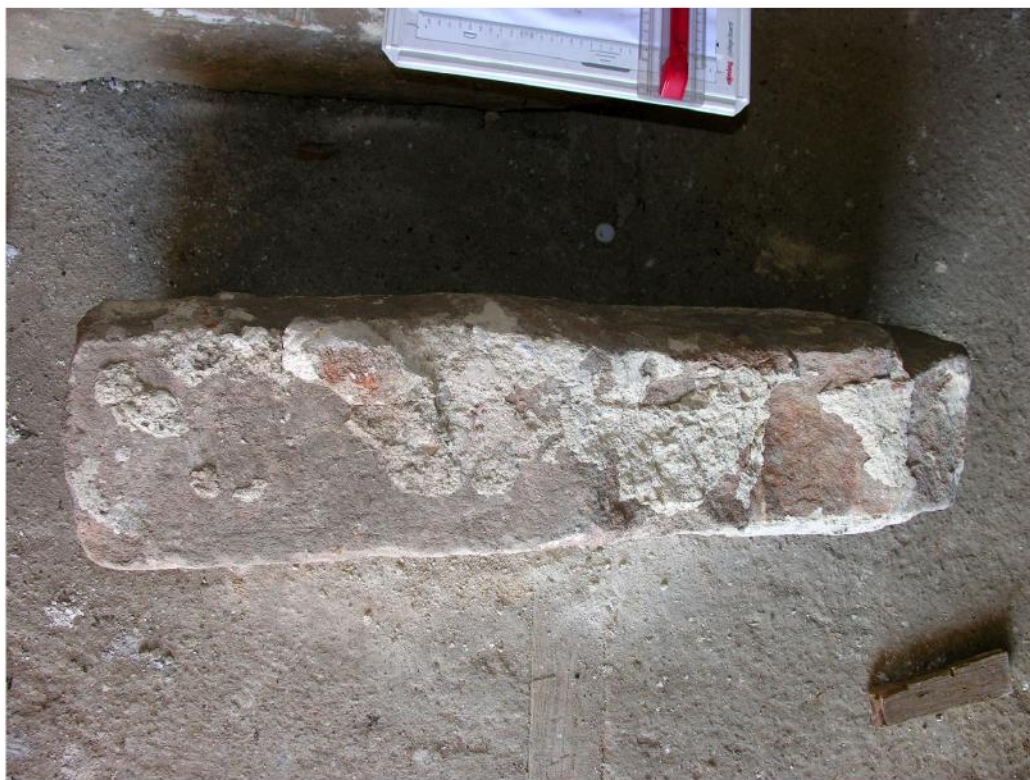
**Fot. 1**

To blok o wymiarach 94 x 29,5 x 23 cm; z trzech stron opracowany, ze śladem po osadzeniu zawiasu lub skobla. Jest mocno zniszczony (znaczne ubytki) i stanowi część pierwotnie dłuższego elementu (prawdopodobnie węgar portalu).

Element nr 1 - prawdopodobnie węgar portalu. Blok z trzech stron opracowany, mocno zniszczony i zachowany częściowo. Po prawej płytce wycięcie.

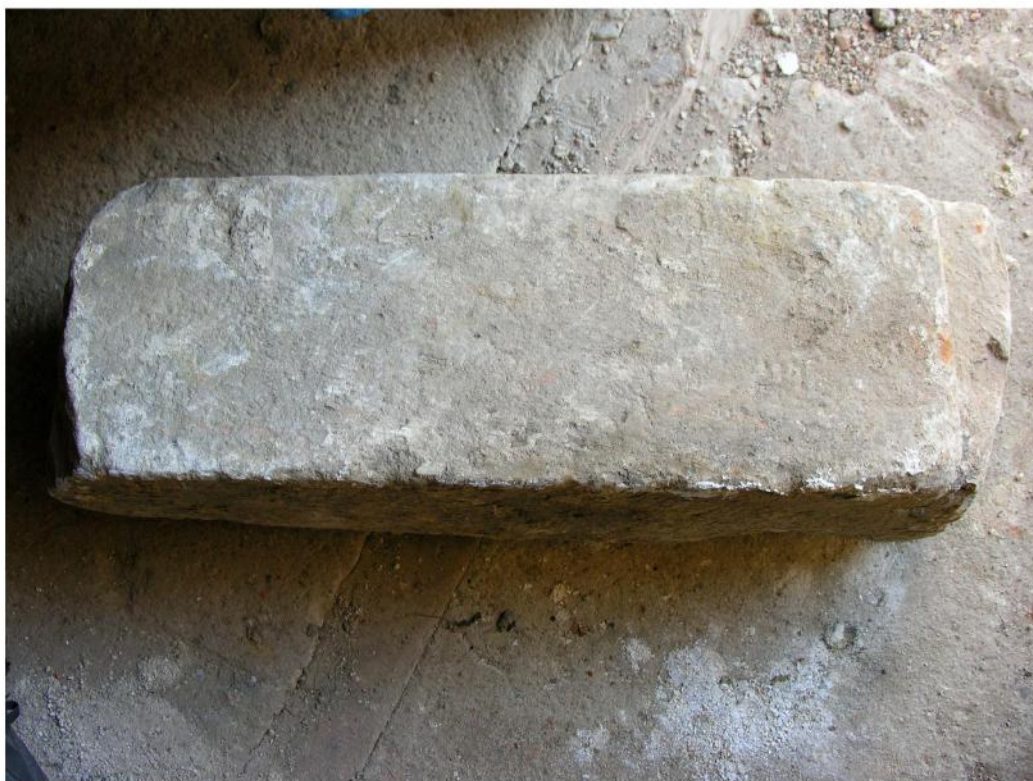
**Fot. 5**

Blok o wymiarach 70 x 23 x 22,5 cm; z trzech stron opracowany, z płytkim wycięciem poprzecznym i stanowi część pierwotnie dłuższego elementu (prawdopodobnie parapetu).

Element nr 3 - prawdopodobnie parapet lub nadproże okna. Blok z trzech stron opracowany, z płytkim, poprzecznym wycięciem na skraju.

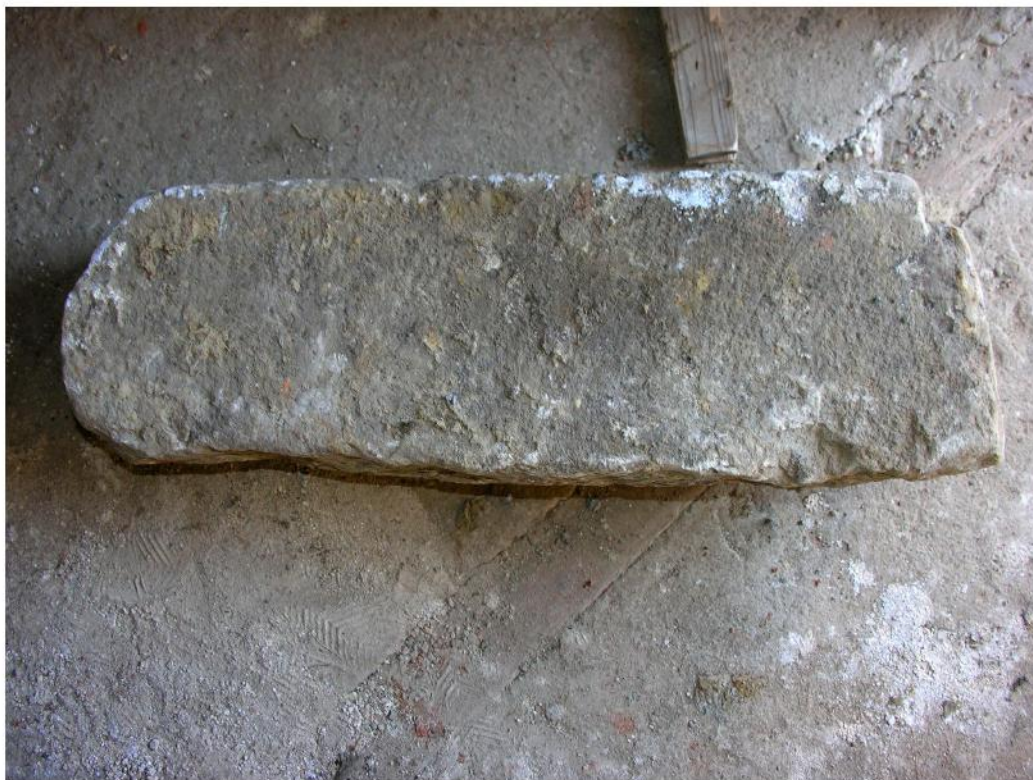
**Fot. 6**

Element nr 3 - prawdopodobnie parapet lub nadproże okna. Blok z trzech stron opracowany; widok z boku.

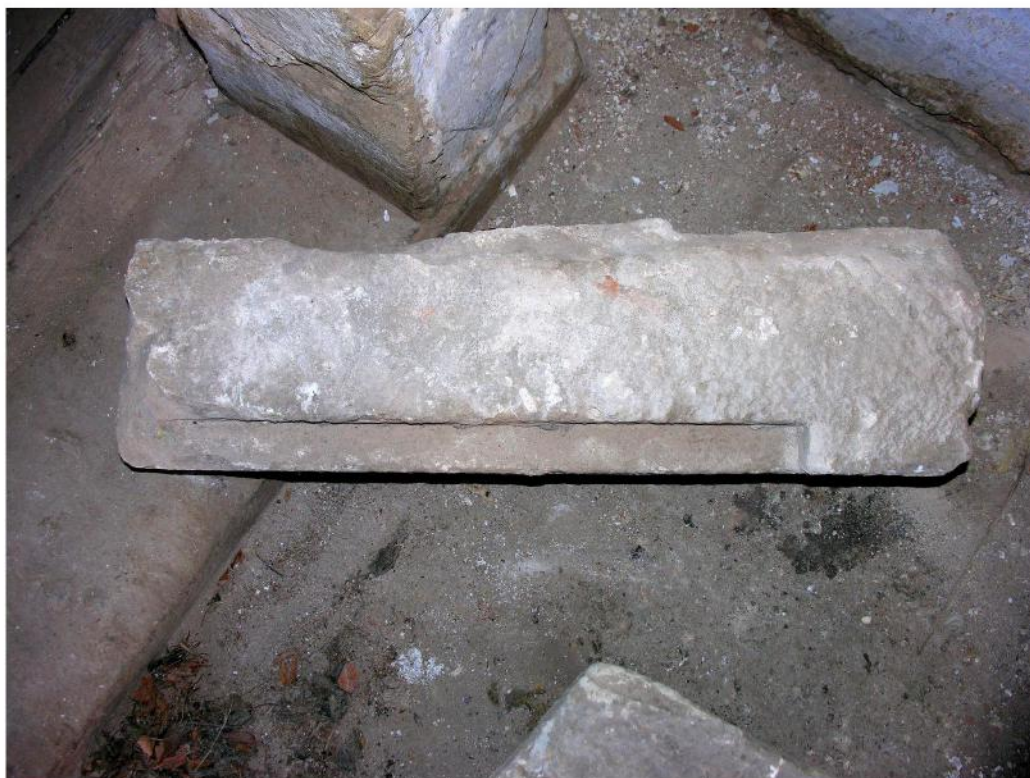
**Fot. 7**

Nieregularny blok o wymiarach 81,5 x 23,5 x 24cm; zachowane dwie opracowane płaszczyzny, wzdłuż jednej krawędzi wycięta przyłga o wymiarach 4 x 4,5 cm. Stanowi część pierwotnie dłuższego elementu i jest to prawdopodobnie parapet bądź nadproże okna parteru (bok od strony frontowej zupełnie zniszczony – głębokie ubytki i brak śladów po dawnym oprofilowaniu).

Element nr 4 - parapet bądź nadproże okna. Dwie płaszczyzny nieregularnego bloku opracowane. Wzdłuż jednej krawędzi wycięta przyłga na osadzone stolarki. Element z głębokimi ubytkami i zachowany częściowo.

Nie jest wskazane powtórne użycie elementu nr 4. Jeśli nawet pochodzi z dawnego okna parteru, to ze względu na znaczną jego destrukcję, nie nadaje się do ponownego wykorzystania.

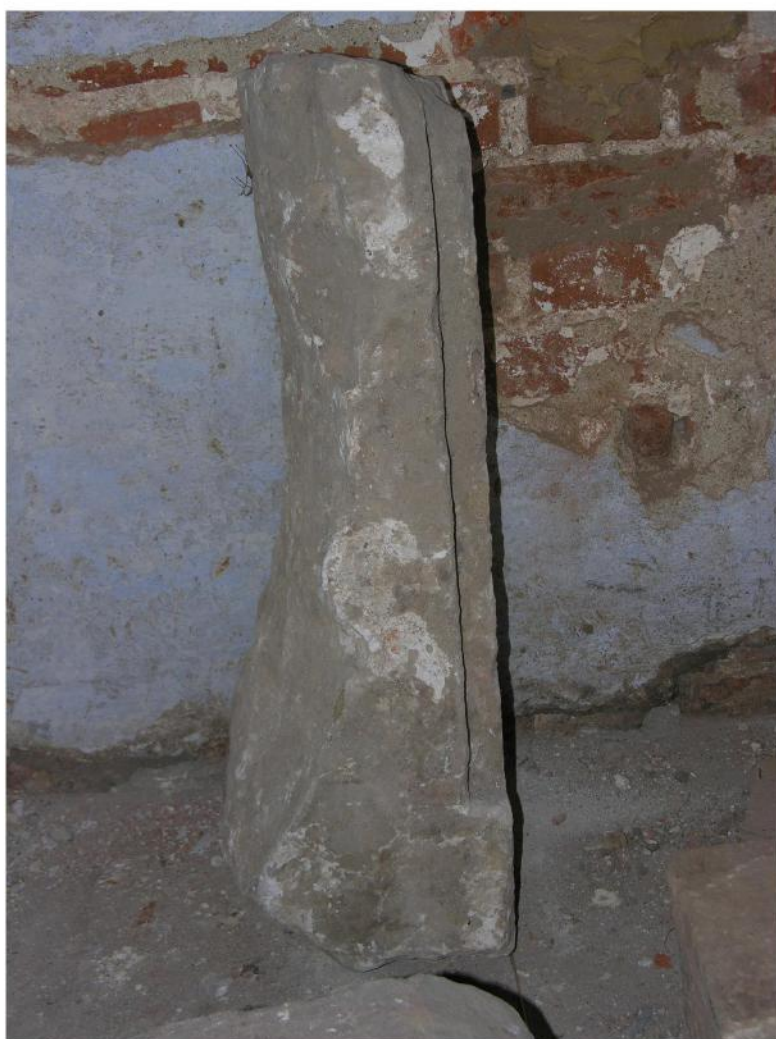
**Fot. 8**

Element nr 4 - parapet bądź nadproże okna, z wyciętą przyłgą. Element z głębokimi ubytkami i zachowany częściowo .

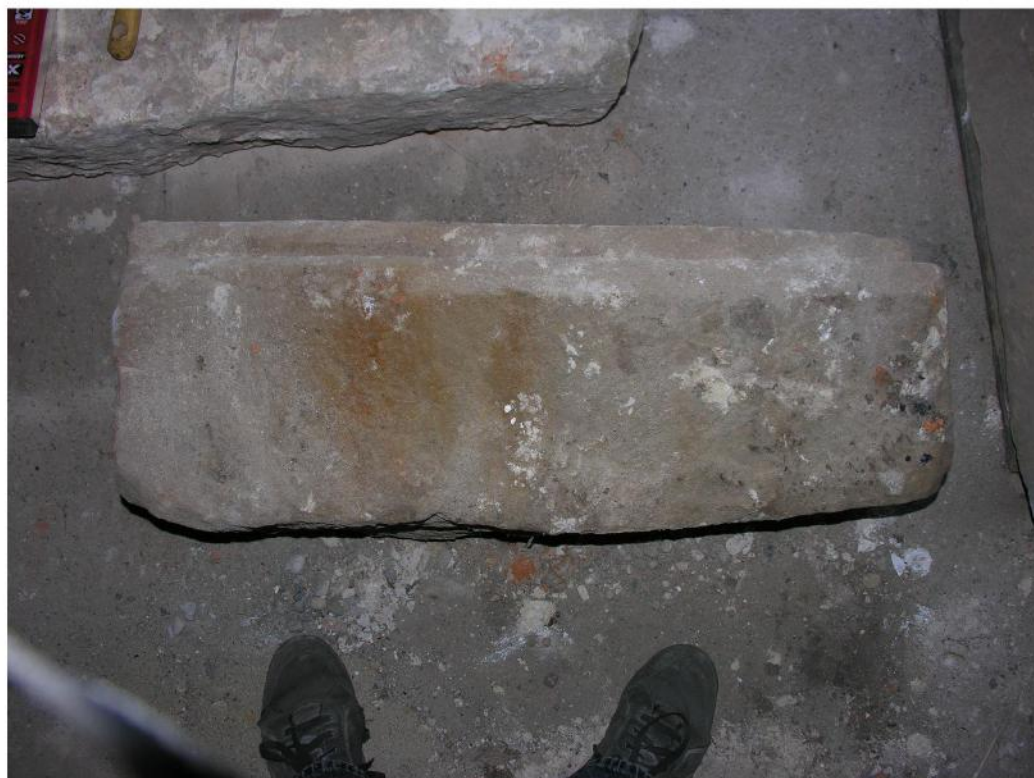
**Fot. 9**

Blok o wymiarach 81,7 x 29 x 29 cm; z trzech stron opracowany, z wyciętą przyłgą, fazowany z dwóch stron, z otworami po osadzeniu kraty, zachowany w całości i w dobrym stanie. Jest to prawy węgar okna piwnicznego (patrzac od zewnątrz).

Element nr 5 - prawy węgar okna piwnicznego. Blok z trzech stron opracowany, z wyciętą przylgą, fazowany z dwóch stron; z boku otwory po osadzeniu kraty. Element w całości zachowany (widok z przodu).

Tylko jedno okno piwniczne zachowało się w całości. Znajduje się w elewacji zachodniej, w jej osi północnej (A 1), a wszystkie pozostałe wymagają rekonstrukcji. Drugi otwór okna piwnicznego w zachodniej elewacji, w jej osi południowej, jest zamurowany (A 2). Z dawnej kamieniarki pozostał tu jedynie parapet, prawdopodobnie osadzony „in situ”. Należy go pozostawić i oprzeć na nim znalezione węgary nr 5 i 10, a nadproże odtworzyć z nowego materiału.

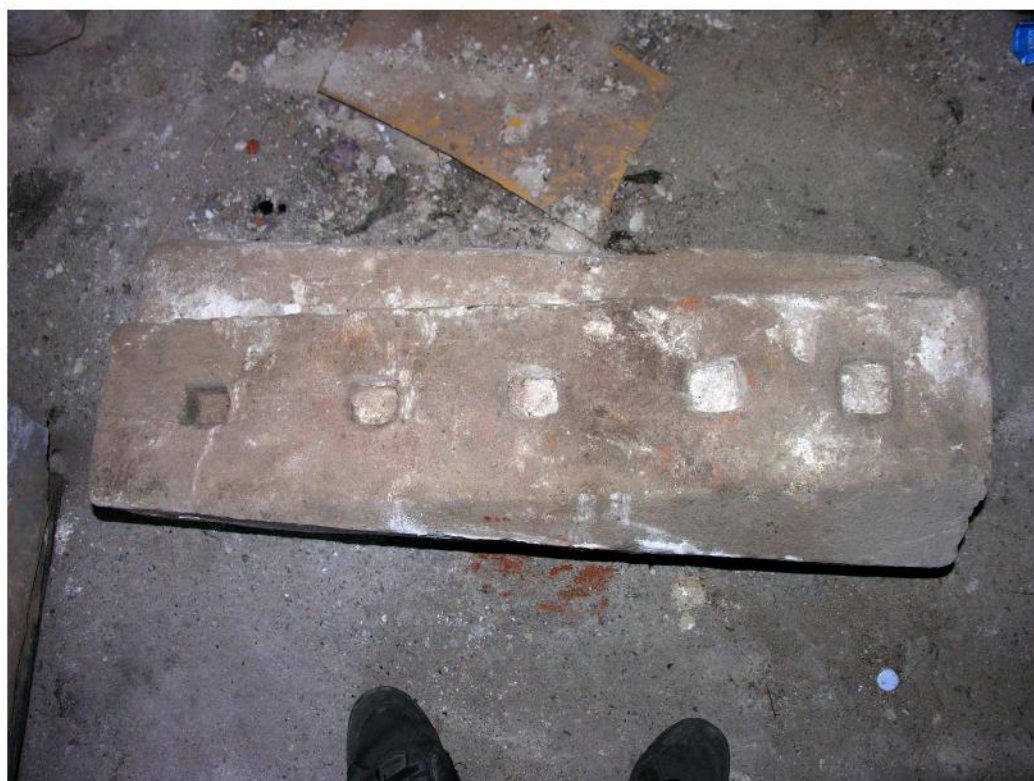
**Fot. 10**

Element nr 5 - prawy węgar okna piwnicznego. W płaszczyźnie bocznej pięć otworów po osadzeniu poziomych prętów kraty.

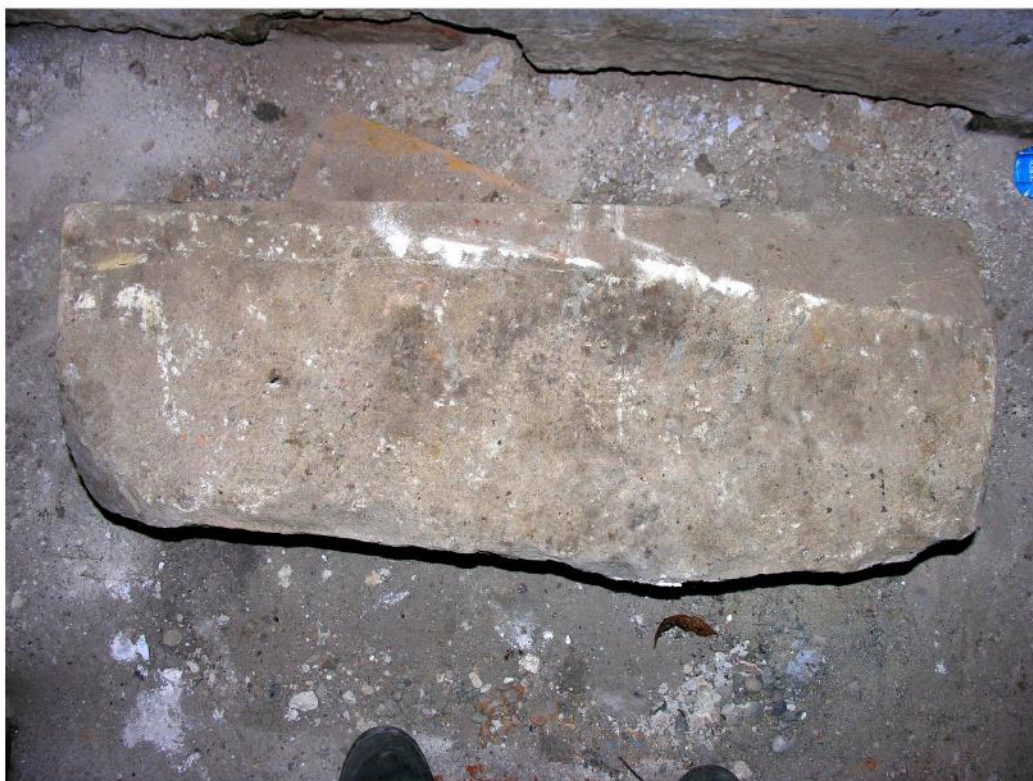
**Fot. 11**

Element nr 5 - prawy węgar okna piwnicznego. W bloku od strony tylnej szerokie, zężające się ku górze sfazowanie.

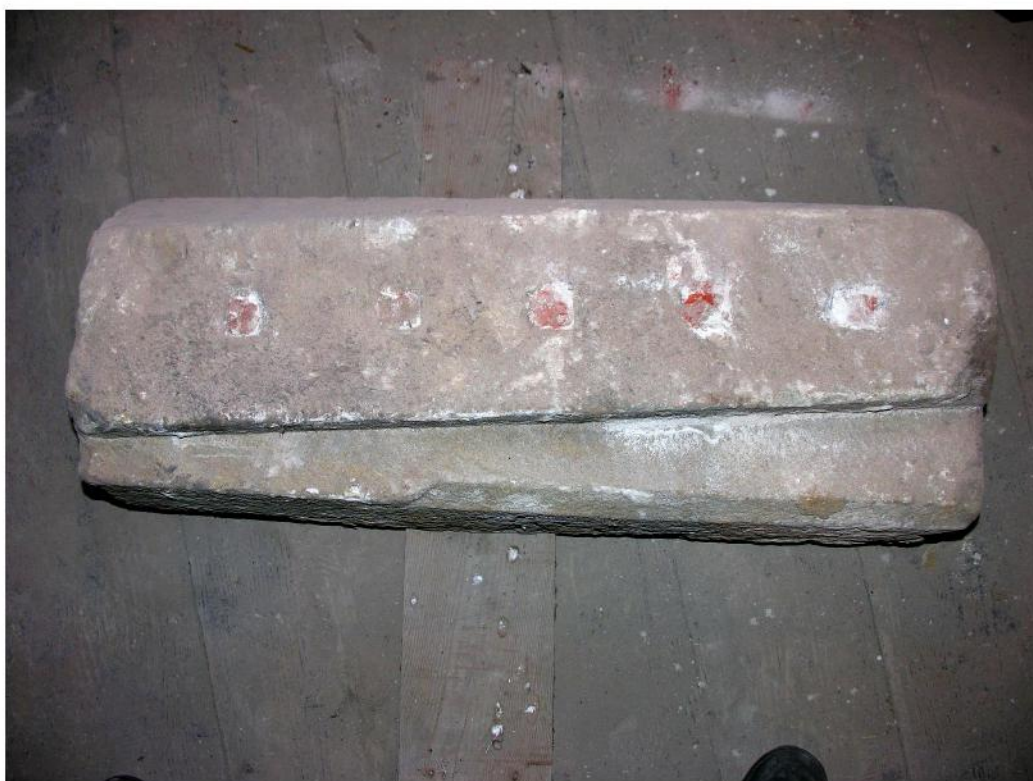
**Fot. 12**

Blok o wymiarach 82,3 x 29 x 27 cm; z trzech stron opracowany, z wyciętą przylgą, fazowany z dwóch stron, z otworami po osadzeniu kraty, zachowany w całości i w dobrym stanie. Jest to prawy węgar okna piwnicznego (patrzac od zewnątrz).

Element nr 6 - prawy węgar okna piwnicznego. Blok z trzech stron opracowany, z wyciętą przylgą, fazowany. W płaszczyźnie bocznej otwory po osadzeniu kraty. Element w całości zachowany.

W tym otworze byłoby wskazane umieszczenie elementu nr 6. Jest to prawy węgar okna piwnicznego. Pozostałe elementy wymagają odtworzenia.

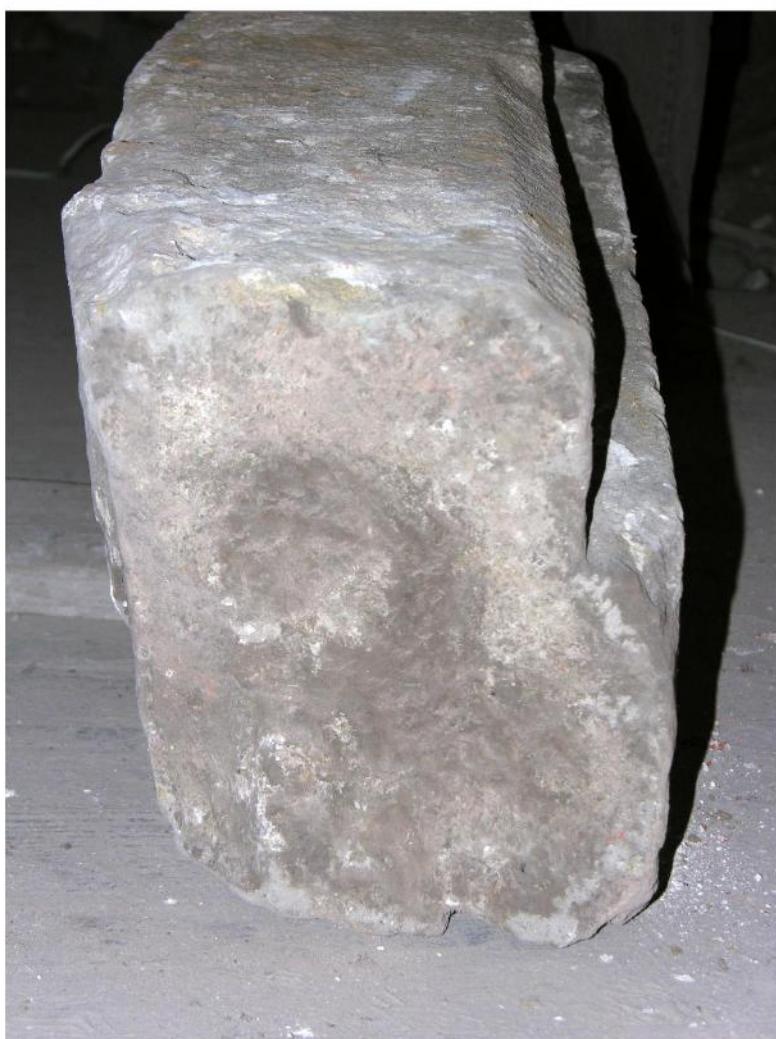
**Fot. 14**

Element nr 6 - prawy węgar okna piwnicznego; ujęcie w widoku poprzecznym. Wycięcie na przylgę i niewielka faza.

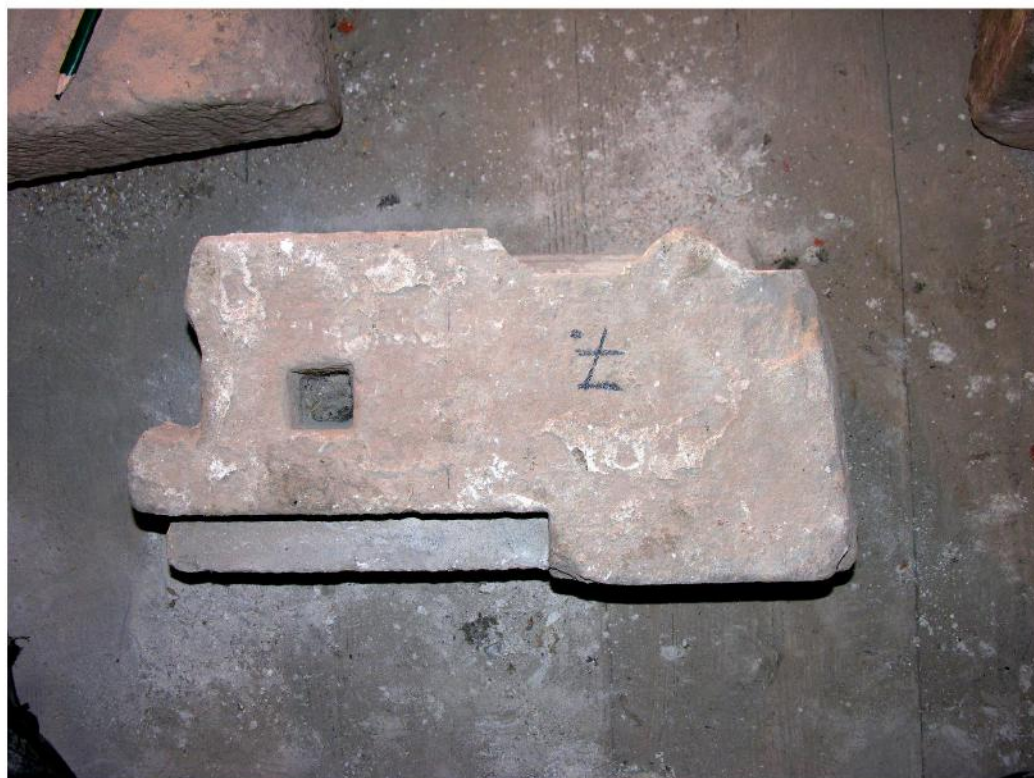
**Fot. 15**

Blok o wymiarach 53 x 25 x 24 cm; ze wszystkich stron opracowany, z wyciętą przylgą, z jednej strony oprofilowany i z jednym otworem po osadzeniu kraty, zachowany częściowo. Jest to fragment parapetu lub nadproża okna parteru.

Element nr 7 - niewielki fragment parapetu lub nadproża okna parteru; widok z góry. Wyraźny, dobrze zachowany profil na stronie czołowej oraz otwór po sadzeniu kraty, a u dołu przyłga.

W tym otworze należałoby umieścić element nr 7. Jest to krótki fragment parapetu lub nadproża dawnego okna. Pozostałe części należy odtworzyć, dostosowując oprofilowanie węgarów i nadproża do zachowanego elementu nr 7 (rys. 5).

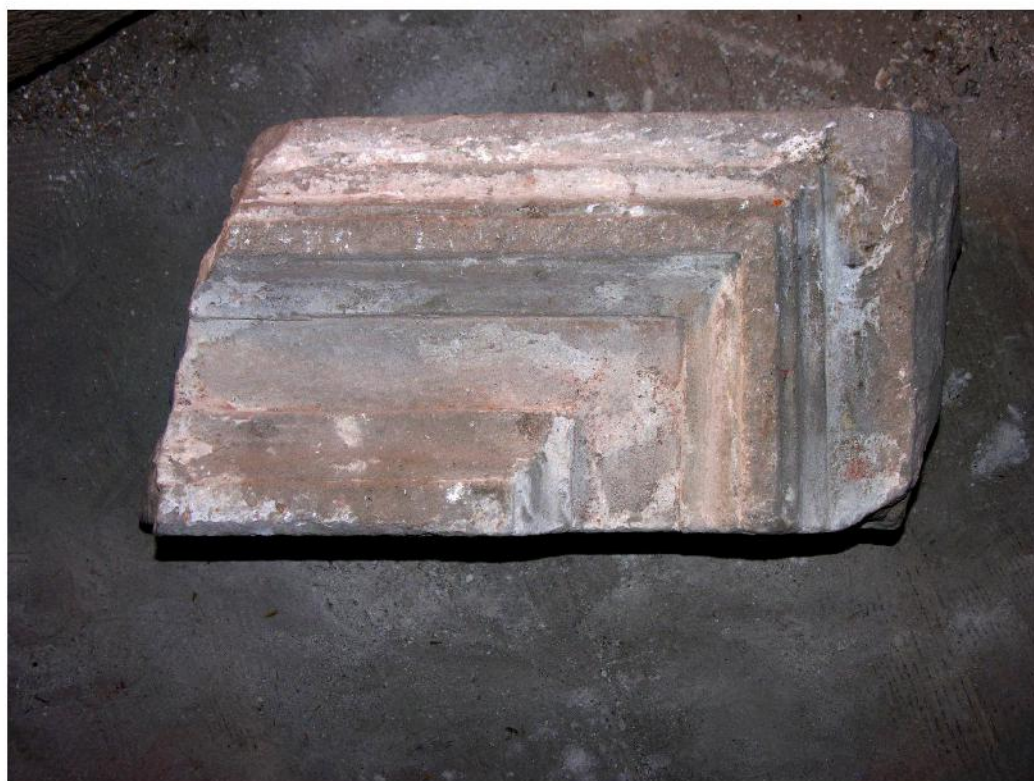
**Fot. 16**

Element nr 7 - niewielki fragment parapetu lub nadproża okna parteru; widok z przodu (od strony czołowej). Pod warstwami pobiałymi dobrze zachowane profile.

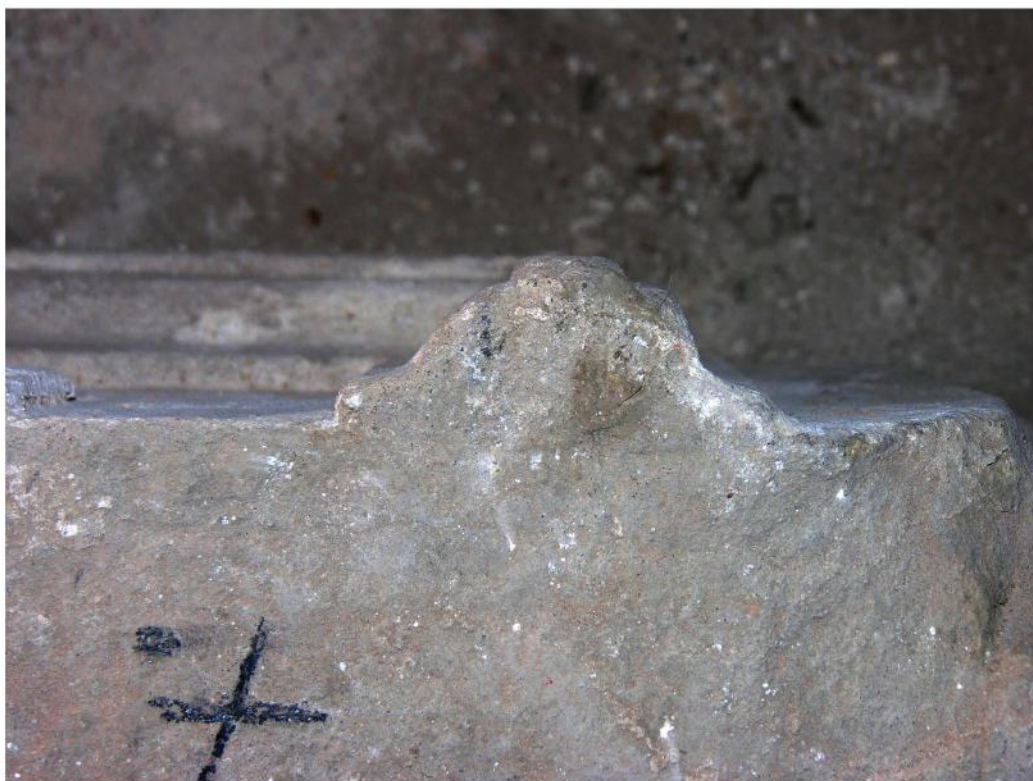
**Fot. 17**

Element nr 7 - fragment parapetu lub nadproża okna parteru. Wyraźny profil na stronie czołowej, z listewką i zdwojną simą.

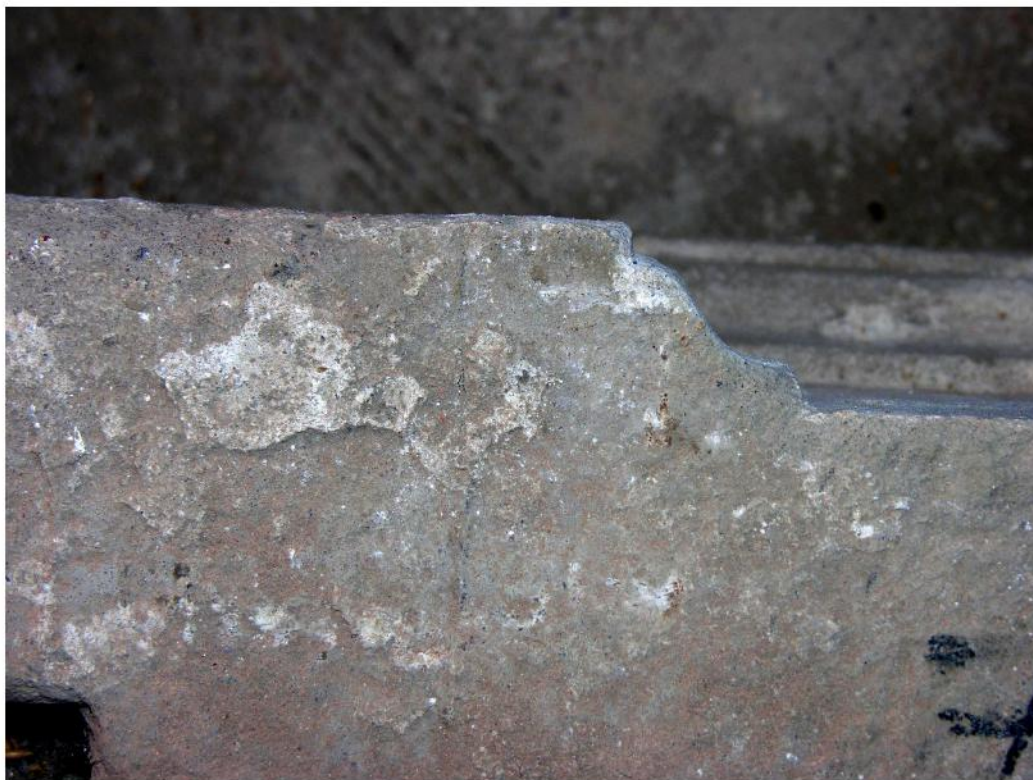
**Fot. 18**

Element nr 7 - fragment parapetu lub nadproża okna parteru. Dobrze zachowany profil na stronie czołowej, z pojedynczą simą biegnącą wokół światła otworu.

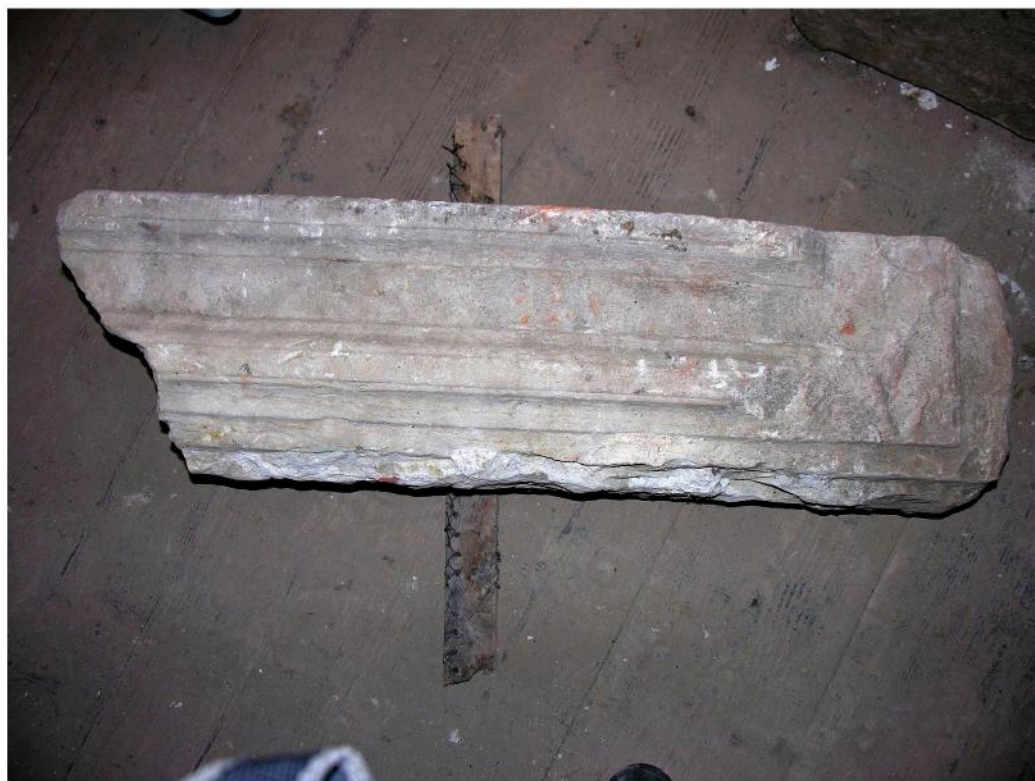
**Fot. 19**

Blok o wymiarach 96.5 x 24 x 27 cm; z trzech stron opracowany, z wyciętą przylgą, z jednej strony oprofilowany, z pięcioma otworami po osadzeniu kraty, zachowany częściowo. Jest to fragment parapetu lub nadproża okna parteru.

Element nr 8 - fragment parapetu lub nadproża okna parteru; blok z trzech stron opracowany. Widok od strony frontowej ozdobionej profilami.

Tylko w jednym oknie parteru zachowała się kamieniarka. Jest osadzona się w elewacji zachodniej, w jej osi północnej (B 1), a wszystkie pozostałe wymagają rekonstrukcji. W drugim otworze okiennym parteru elewacji zachodniej (B 2), należy wykorzystać element nr 8. Jest to fragment dawnego parapetu lub nadproża. Ze względów konstrukcyjnych może tu zostać osadzony jedynie jako parapet. Pozostałe części tej kamieniarki należy odtworzyć, dostosowując oprofilowanie węgarów i nadproża do zachowanego elementu nr 8 (rys. 6)

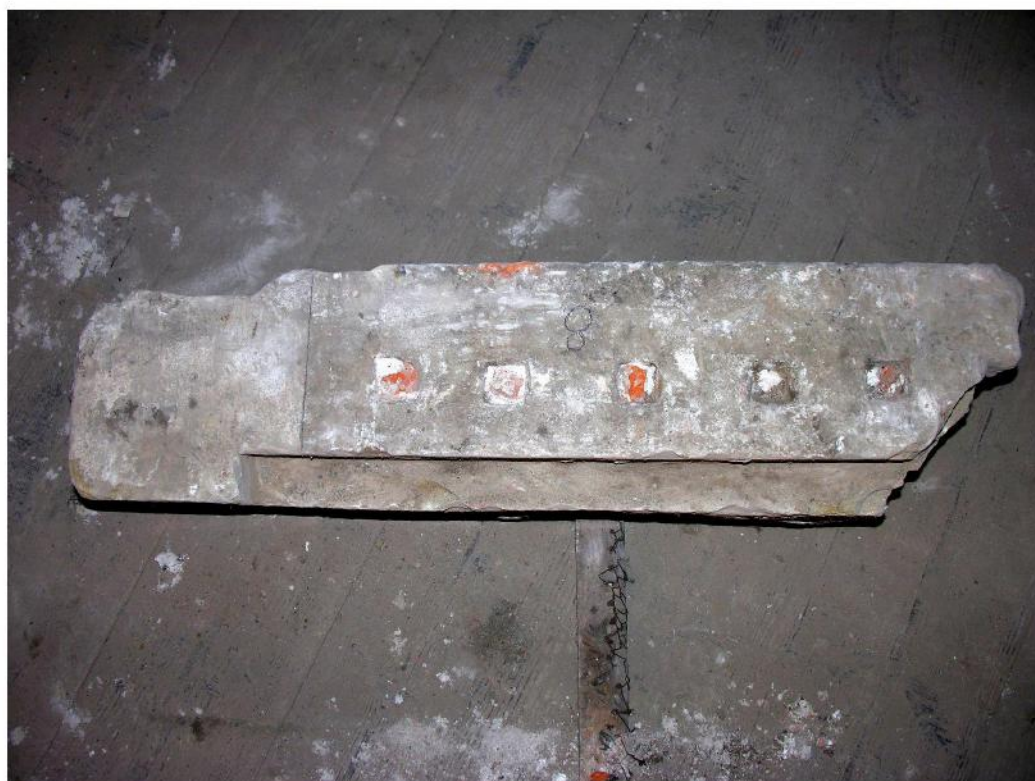
**Fot. 20**

Element nr 8 - fragment parapetu lub nadproża okna parteru; widok z góry. Przylga na osadzenie stolarki, otwory po pionowych prętach kraty oraz ślad po usytuowaniu węgara - poprzeczna linia z lewej.

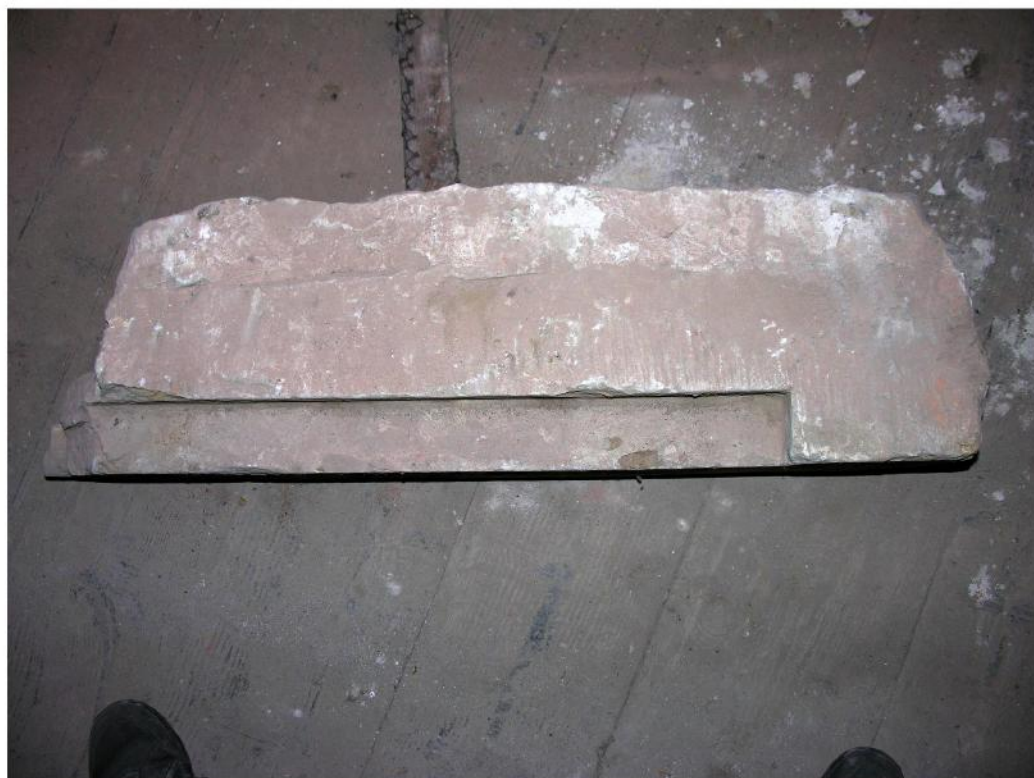
**Fot. 21**

Element nr 8 - fragment parapetu lub nadproża okna parteru. Ujęcie od strony wewnętrznej (tylnej), z przyłą na stolarkę.

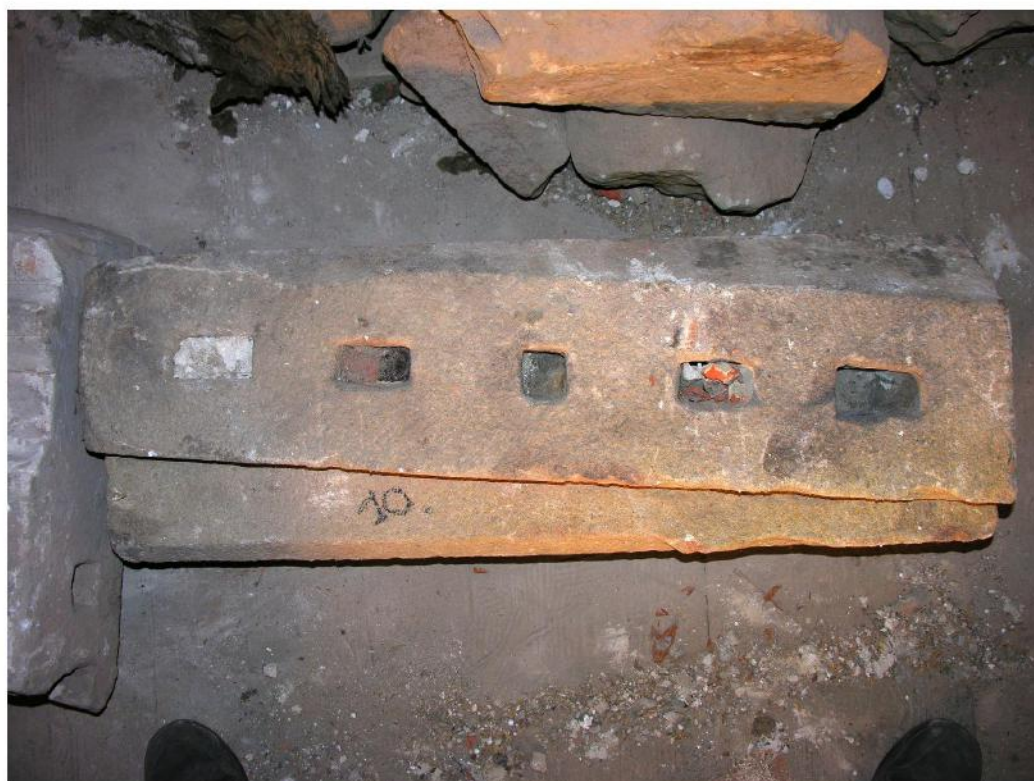
**Fot. 22**

Blok o wymiarach 82 x 28,5 x 24 cm; z trzech stron opracowany, z wyciętą przylgą, z dwóch stron sfazowany z pięcioma otworami po osadzeniu kraty, zachowany w całości i w dobrym stanie. Jest to lewy węgar okna piwnicznego (patrzac od zewnątrz).

Element nr 10 - lewy węgar okna piwnicznego w widoku bocznym. Blok w całości zachowany, z trzech stron opracowany, fazowany przy dwóch krawędziach, z wyciętą przyłą i z pięcioma otworami po osadzeniu kraty.

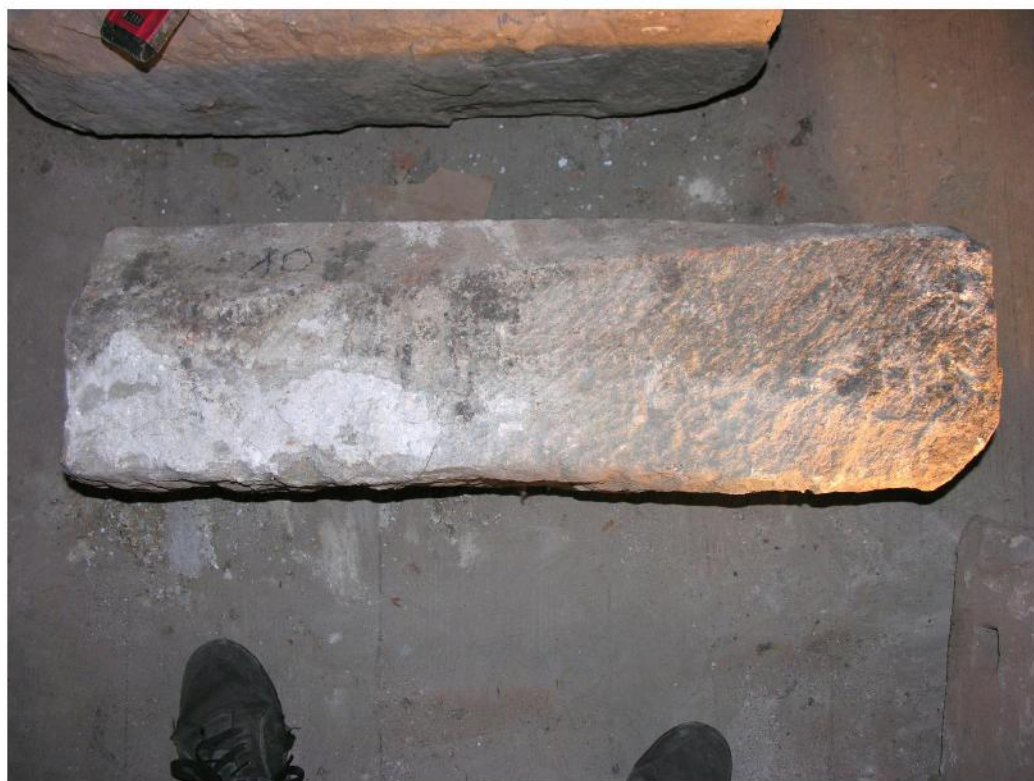
**Fot. 23**

Element nr 10 - lewy węgar okna piwnicznego. W bloku od strony tylnej szerokie, zwężające się ku górze fazowanie.

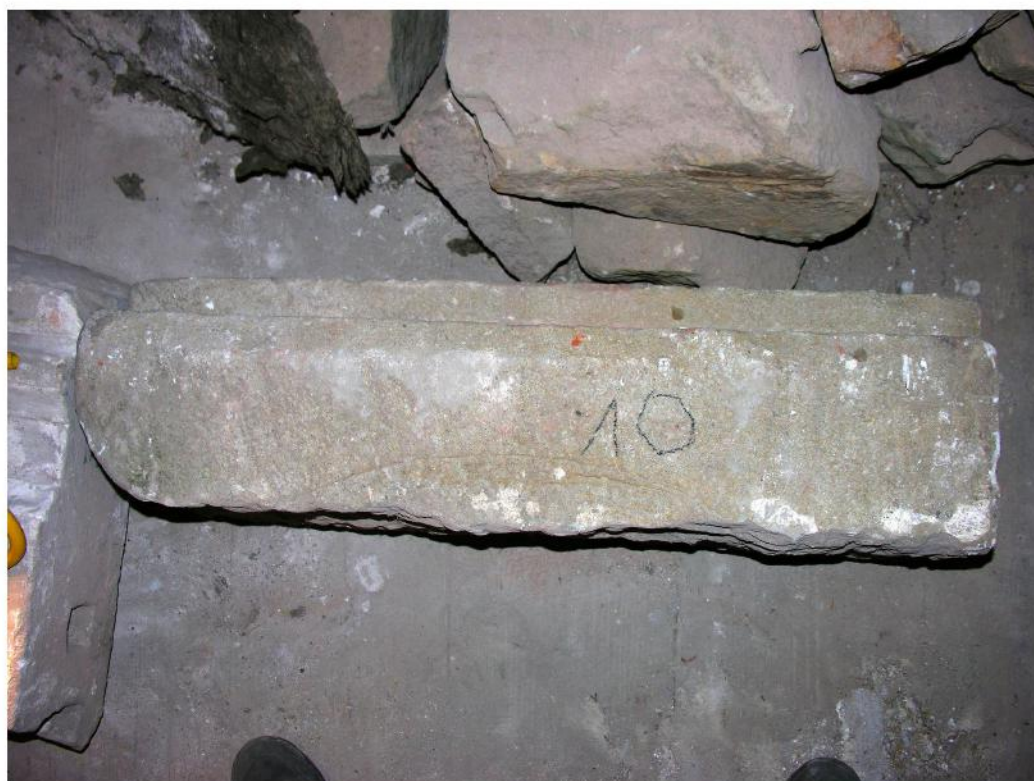
**Fot. 24**

Element nr 10 - lewy węgar okna piwnicznego w ujęciu frontalnym. Przyłga i faza.

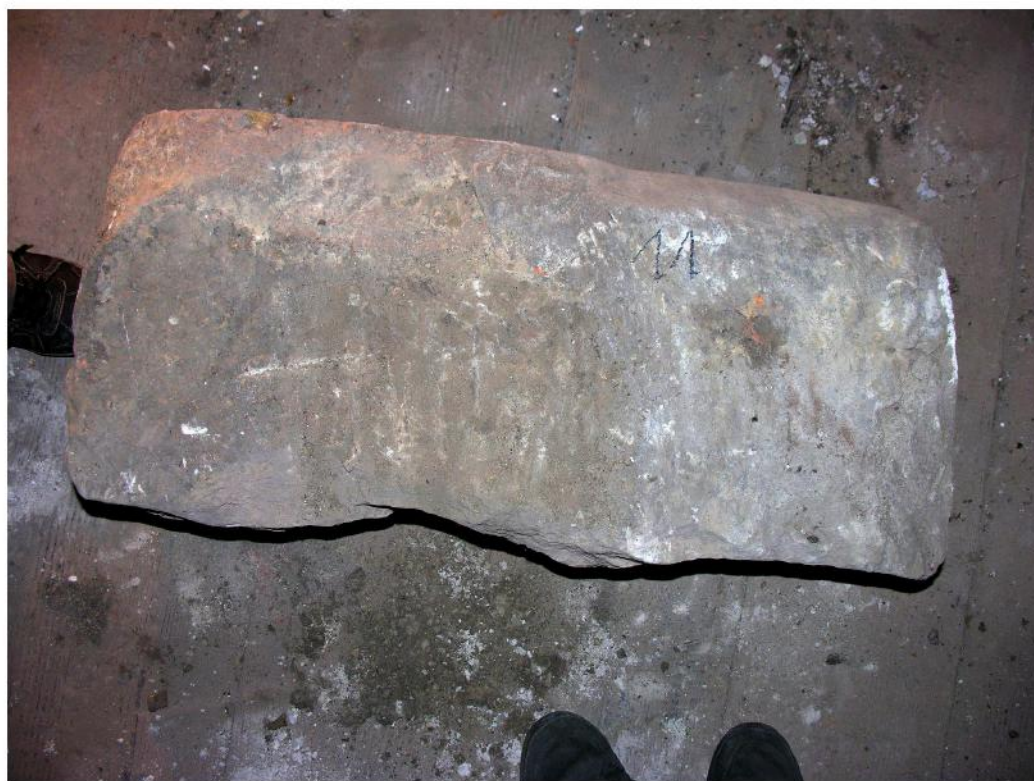
**Fot. 25**

Blok o wymiarach 80 x 36 x 27 cm; węgar dawnego portalu (prawy), z trzech stron opracowany, sfazowany. Jest mocno zniszczony i stanowi część pierwotnie dłuższego elementu.

Element nr 11 - prawy węgar dawnego portalu. Blok z trzech stron opracowany, sfazowany, mocno zniszczony i zachowany częściowo.

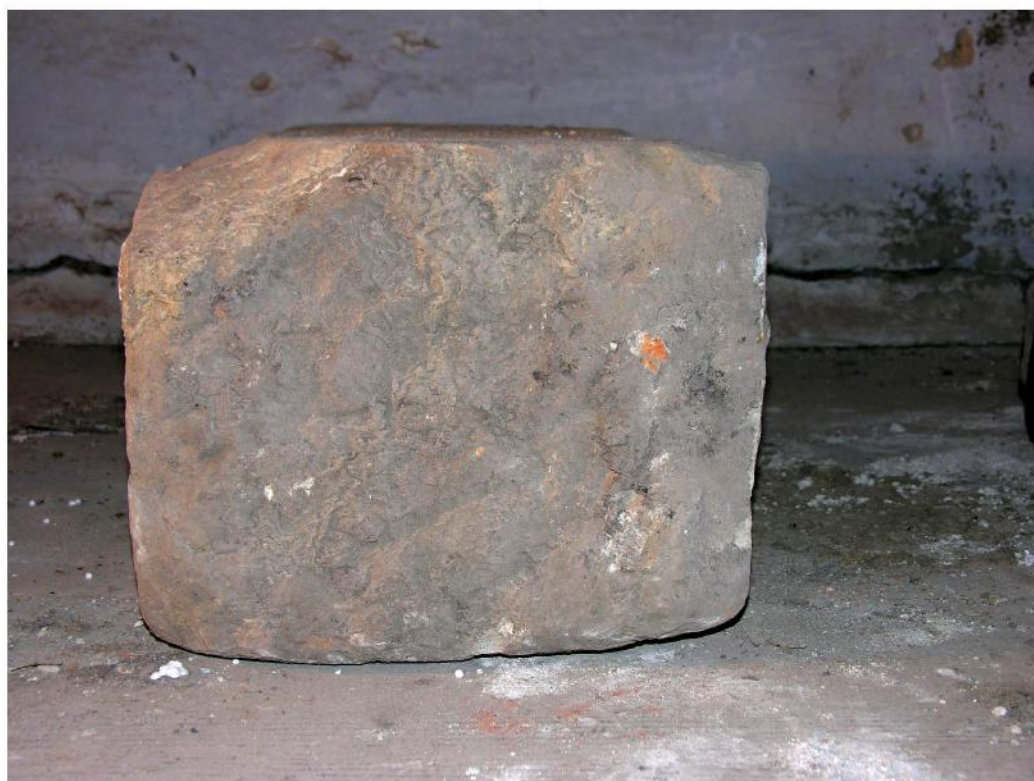
**Fot. 26**

Element nr 11 - prawy węgar dawnego portalu; ujęcie w widoku poprzecznym. Jedna krawędź sfazowana.

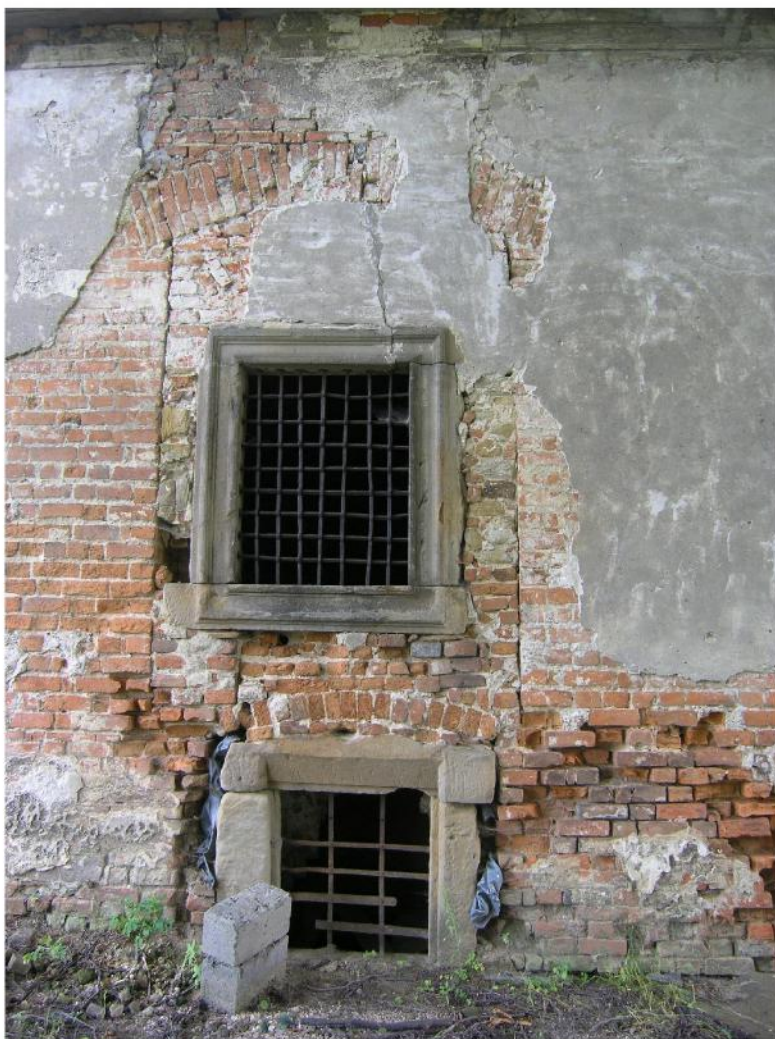
**Fot. 27**

Elewacja zachodnia dworu. Zachowana kamieniarka okienna osadzona w otworach na osi północnej. W oknie paretru oryginalna krata przewlekana.

Zachowały się kamienne obramienia dwóch okien w elewacji zachodniej, w jej osi północnej. Jest to kompletna kamieniarka okna piwnicznego i okna parteru (fot. 27 – 36). Oba wymagają zabiegów konserwatorskich. Wnioski płynące z badań architektonicznych i zamieszczone w niniejszym opracowaniu rysunki zinwentaryzowanych elementów, stanowią wystarczającą podstawę dla rekonstrukcji kamieniarki w otworach okiennych, z wykorzystaniem znalezionych fragmentów, ale jedynie tych, które w sposób jednoznaczny zidentyfikowano jako pozostałości obramień dawnych otworów okiennych (elementy nr 5, 6, 7, 8, 10). Elementy brakujące należy odtworzyć z tego samego materiału (piaskowiec), na podstawie rysunków rekonstrukcyjnych.

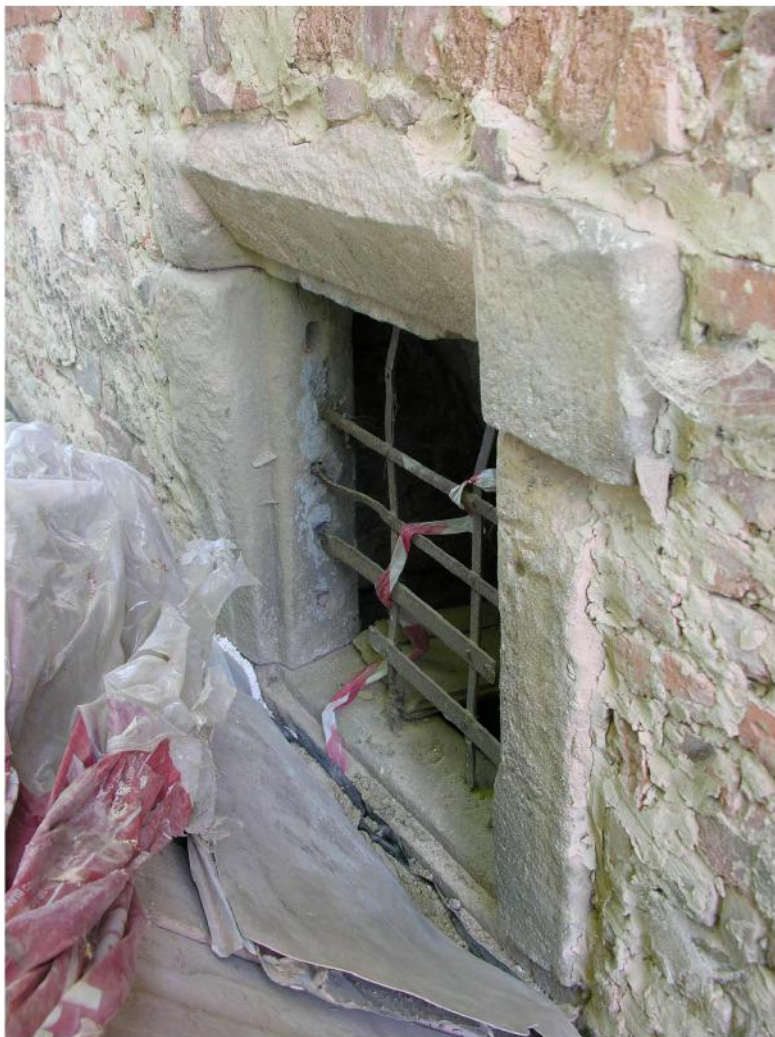
**Fot. 29**

Elewacja zachodnia dworu.  
Zachowana kamieniarka okna  
piwnicznego w osi północnej -  
okno A1; widok z boku.

Istniejące kraty w oknie piwnicznym A 1 są wtórne, mocno zniszczone, bezstylowe, wykonane z płaskowników. Należy je usunąć i zastąpić nowymi. W zrekonstruowanych oknach należy umieścić kraty wykonane według istniejących wzorców. W każdym oknie piwnicznym znajdowało się 5 prętów pionowych i 5 prętów poziomych. W oknach na parterze znajdowało się 7 prętów pionowych i 8 prętów poziomych.

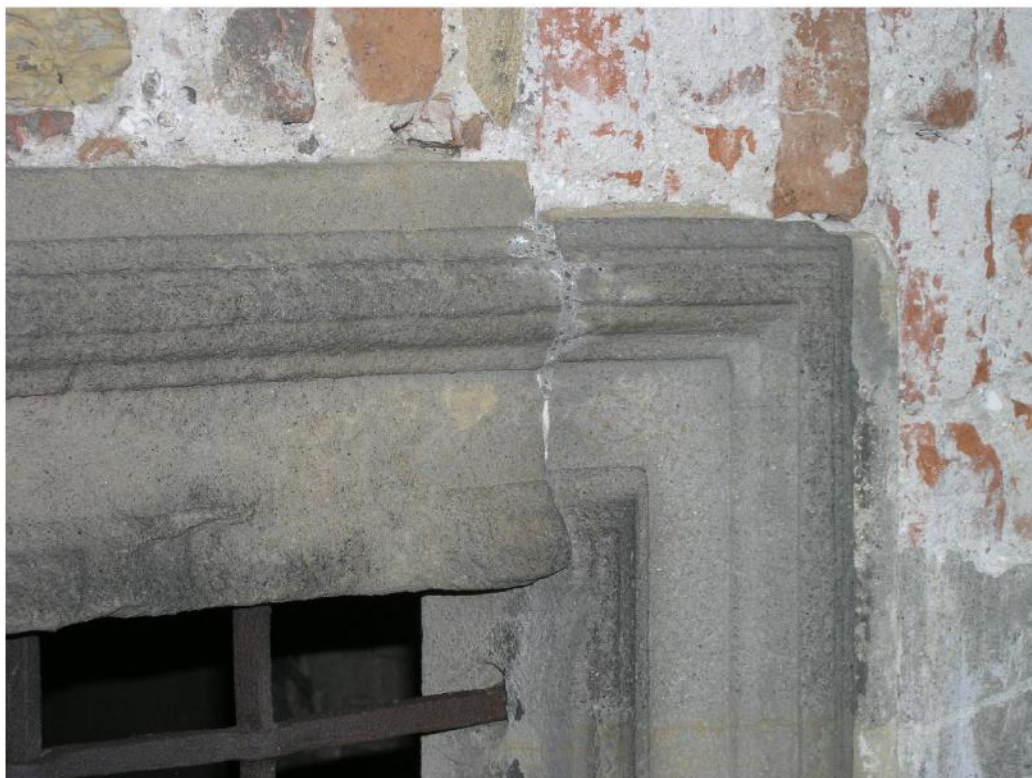
**Fot. 34**

Elewacja zachodnia dworu. Zachowana kamieniarka okna parteru w osi północnej - fragment nadproża i lewego węgara. Profilowanie częściowo zniszczone.
