## **Dwór - spichlerz w Zgłobniu**

### **Projekt rekonstrukcji kamieniarki.**

### **Inwentaryzacja i rozeznanie badawcze pozostałości kamieniarki z otworów okiennych i komunikacyjnych dla celów rekonstrukcyjnych.**

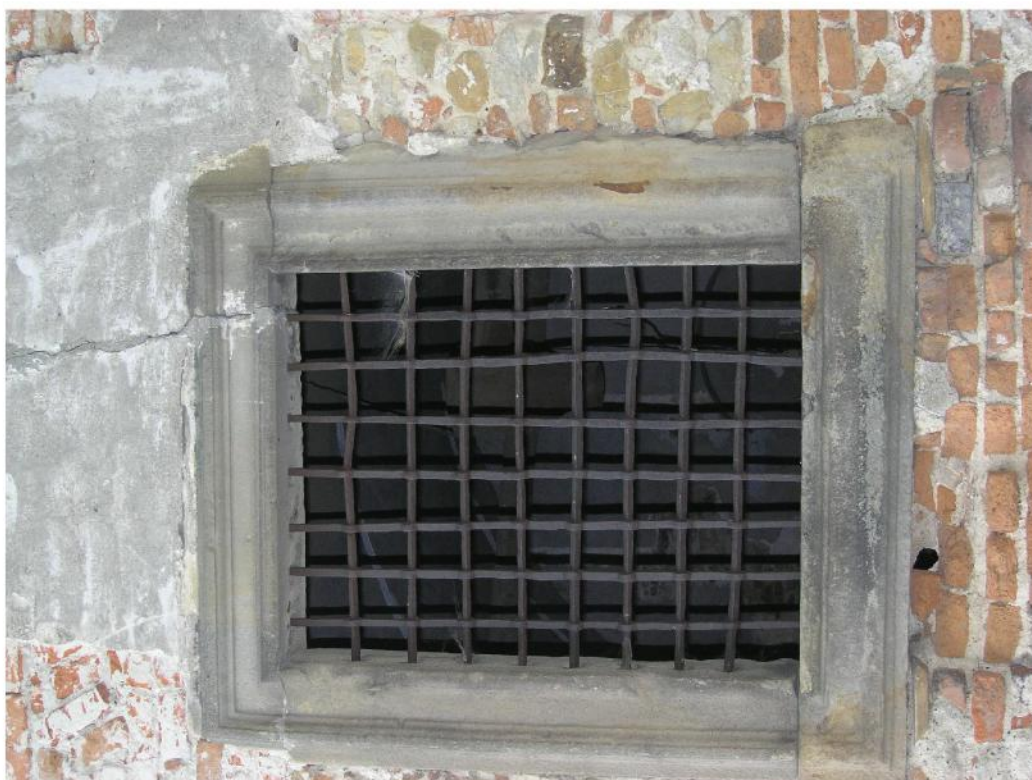
**Fot. 33**

Elewacja zachodnia dworu. Zachowana kamieniarka okna parteru w osi północnej, z oryginalną kratą przewlekaną.

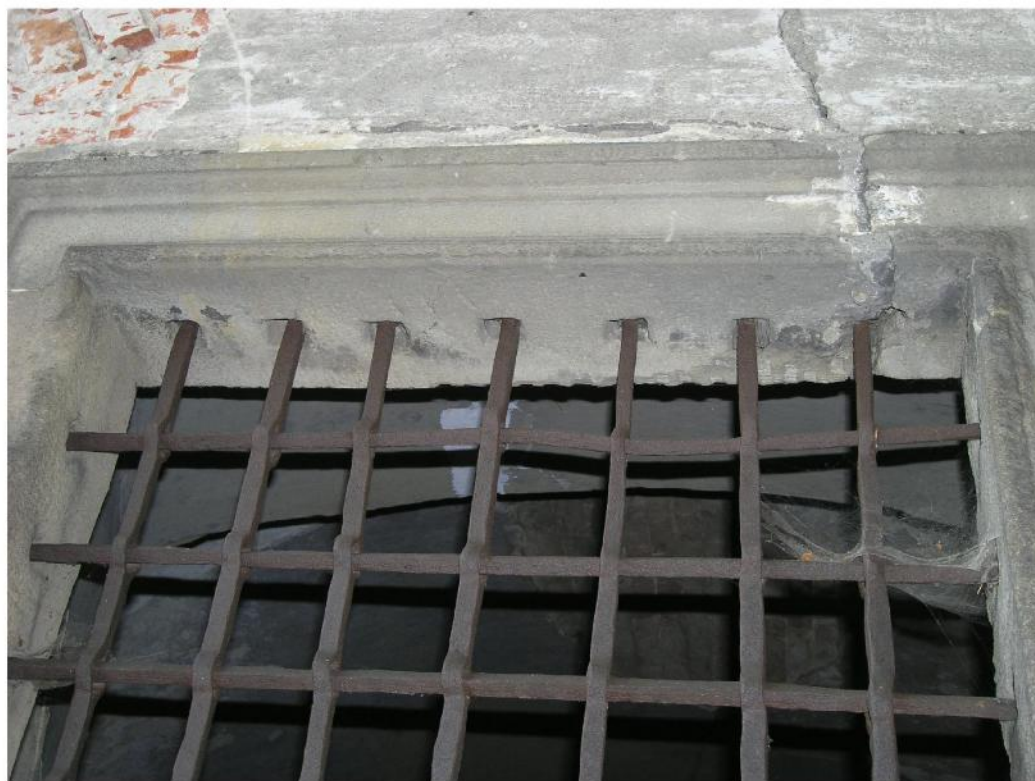
**Fot. 35**

Elewacja zachodnia dworu. Zachowana kamieniarka okna parteru w osi północnej. W nadprożu duże pęknięcie konstrukcyjne. Profil przy świetle otworu w znacznym stopniu zniszczony.

Zachowały się kamienne obramienia dwóch okien w elewacji zachodniej, w jej osi północnej. Jest to kompletna kamieniarka okna piwnicznego i okna parteru (fot. 27 – 36). Oba wymagają zabiegów konserwatorskich. Wnioski płynące z badań architektonicznych i zamieszczone w niniejszym opracowaniu rysunki zinwentaryzowanych elementów, stanowią wystarczającą podstawę dla rekonstrukcji kamieniarki w otworach okiennych, z wykorzystaniem znalezionych fragmentów, ale jedynie tych, które w sposób jednoznaczny zidentyfikowano jako pozostałości obramień dawnych otworów okiennych (elementy nr 5, 6, 7, 8, 10). Elementy brakujące należy odtworzyć z tego samego materiału (piaskowiec), na podstawie rysunków rekonstrukcyjnych.

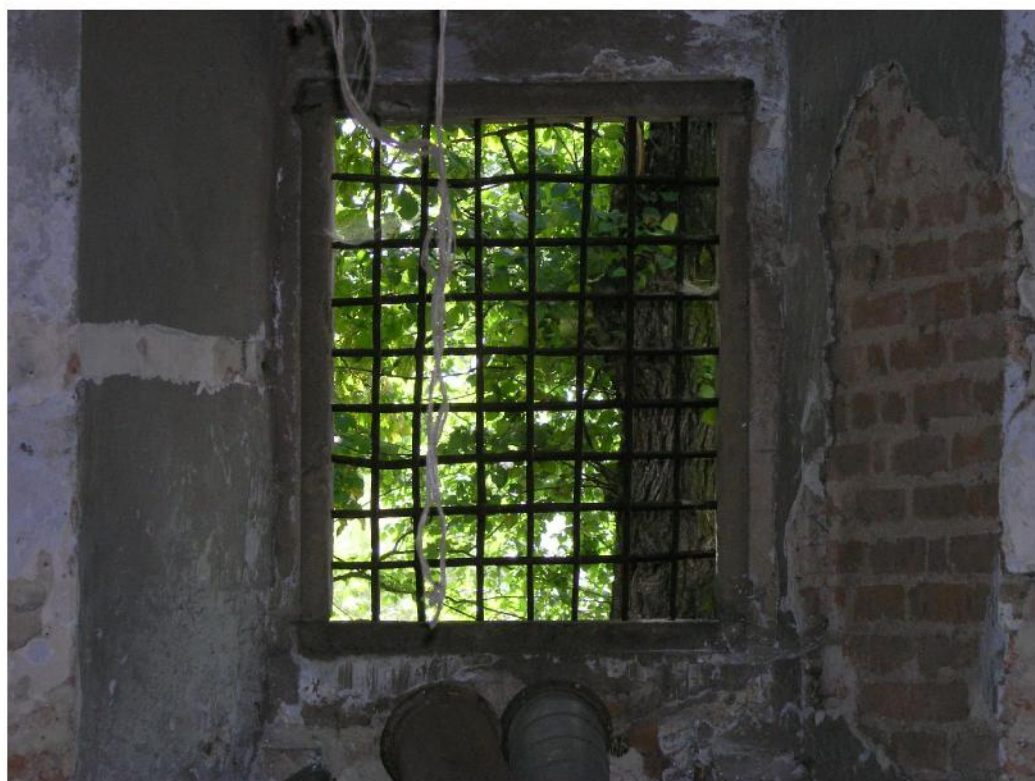
**Fot. 36**

Elewacja zachodnia dworu. Zachowana kamieniarka okna parteru z przewlekaną kratą, w osi północnej. Widok od strony pomieszczenia.

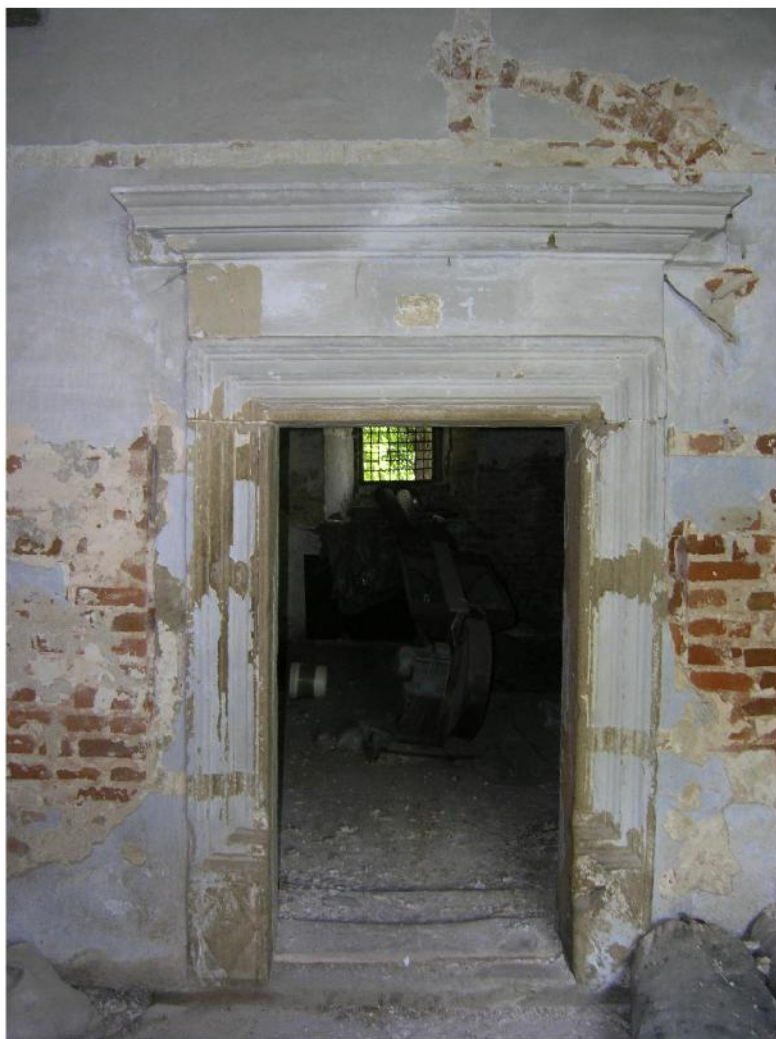
**Fot. 37**

Portral na parterze - P2; fragment. Prostokątny, w całości zachowany portal późnorennesansowy między pomieszczeniami nr 1/1 i 1/3 (przewidziany do konserwacji).

Dwa portale we wnętrzu parteru są prostokątne, profilowane, zwieńczone fryzem i gzymsem [P 2 i P 3; fot. nr 37- 40]. Wszystkie wyżej wymienione należy poddać konserwacji.

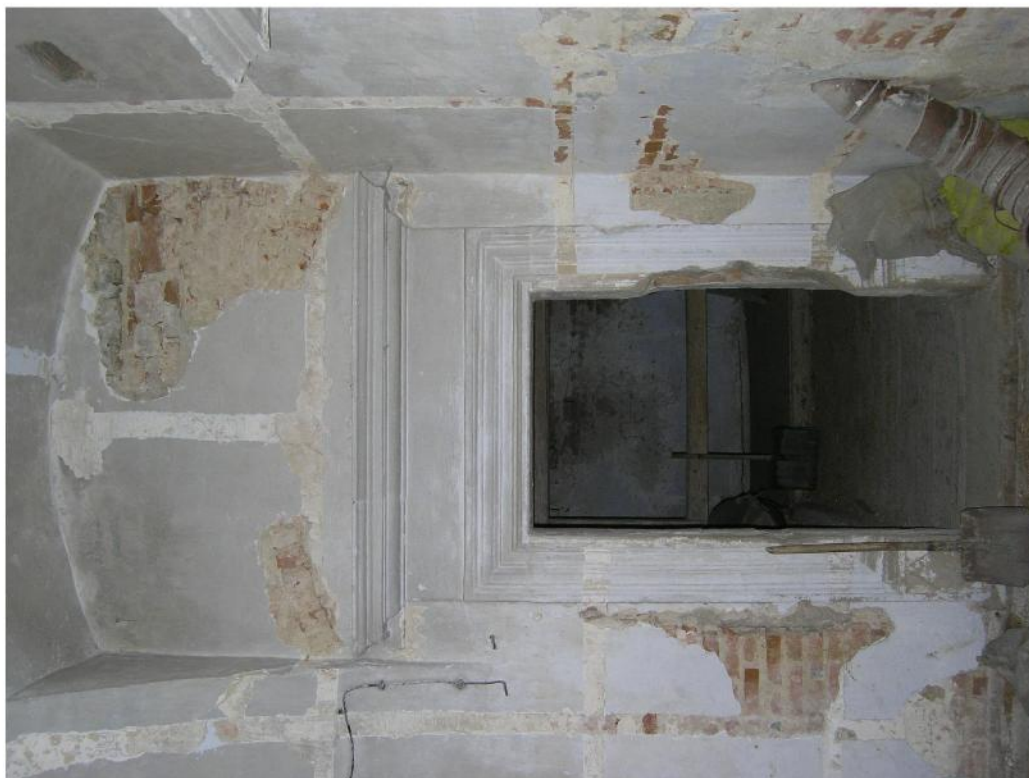
**Fot. 40**

Portal na parterze - P3. Prostokątny, w całości zachowany portal późnorenansansowy między pomieszczeniami nr 1/1 i 1/2. W prawym węgarze duże wykucie (portal przewidziany do konserwacji).

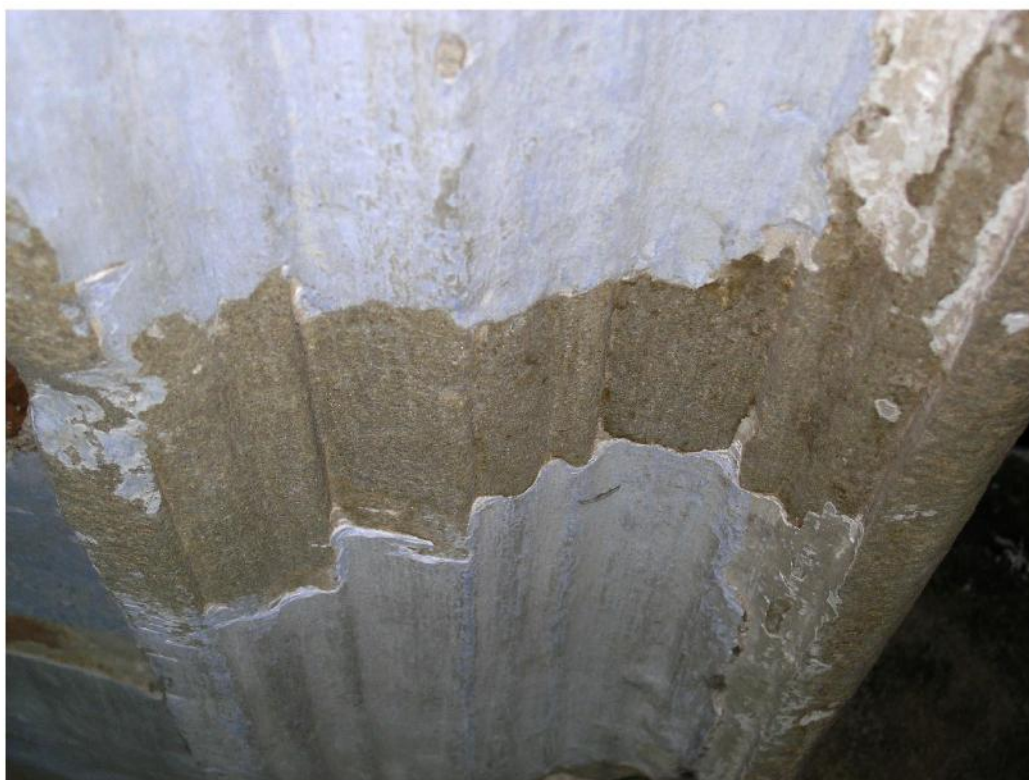
**Fot. 39**

Portal na parterze - P2; nadproże. Pod warstwami pobiałą wyraźny rysunek oprofilowania.

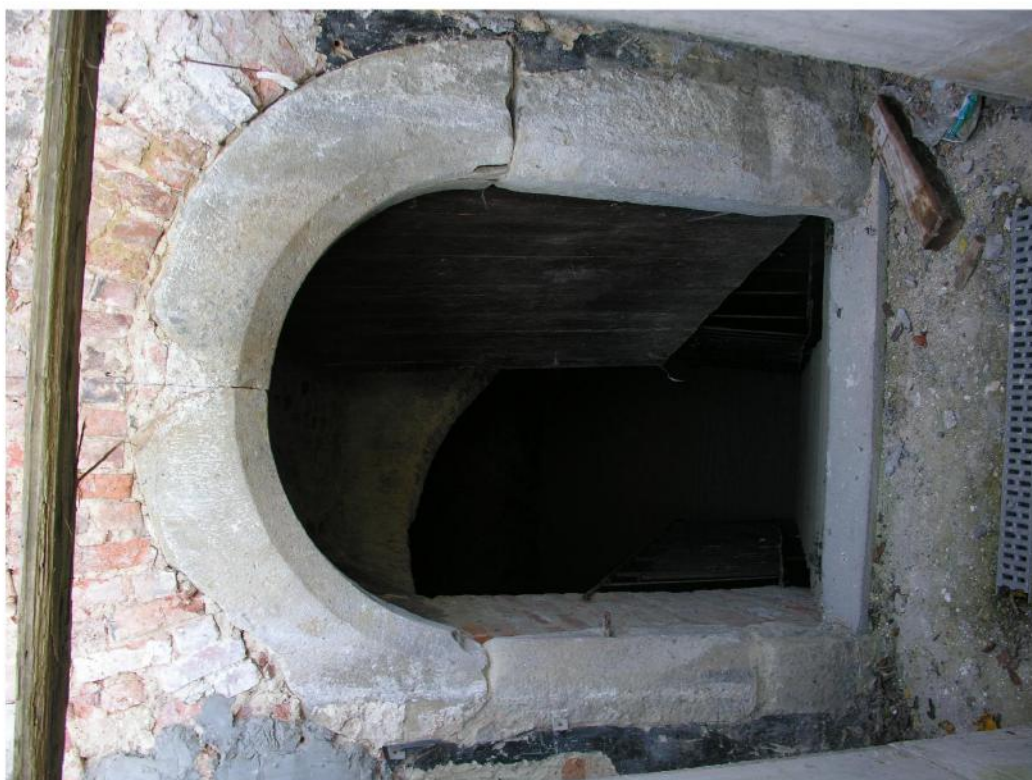
**Fot. 41**

Portal w otworze zejścia do piwnic - P4. Kamieniarka  
kompletna z niewielkimi ubytkami - przewidziana do  
konserwacji.

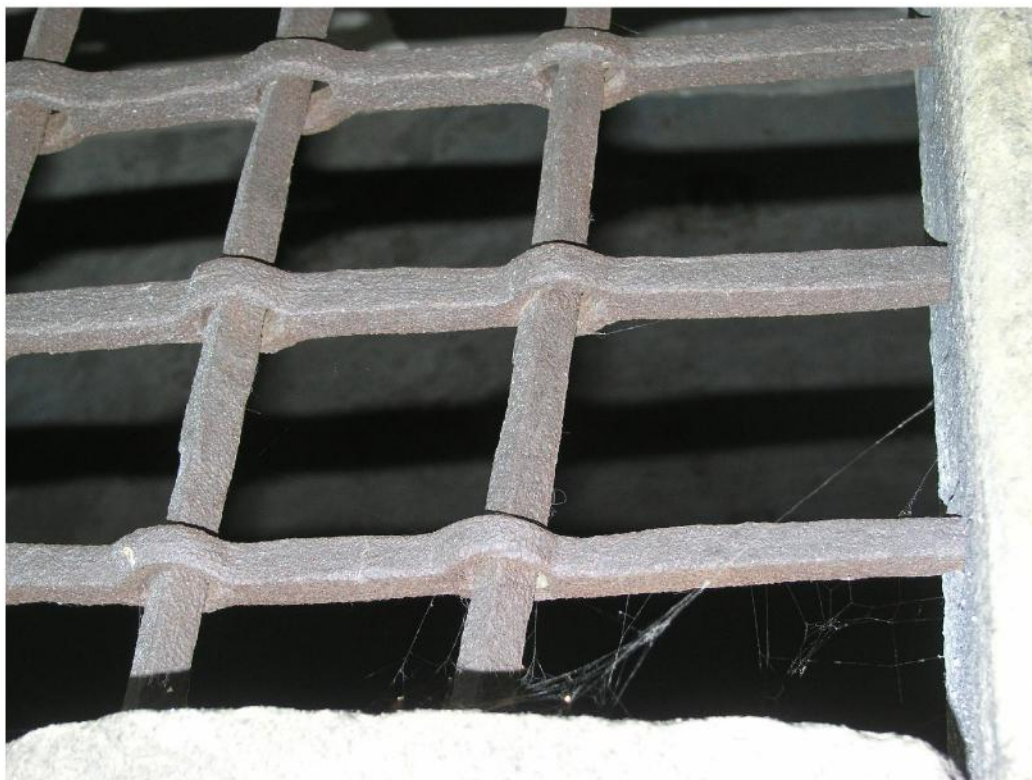
**Fot. 44**

Zachowana krata przewlekana w oknie parteru (B1)  
- fragment.

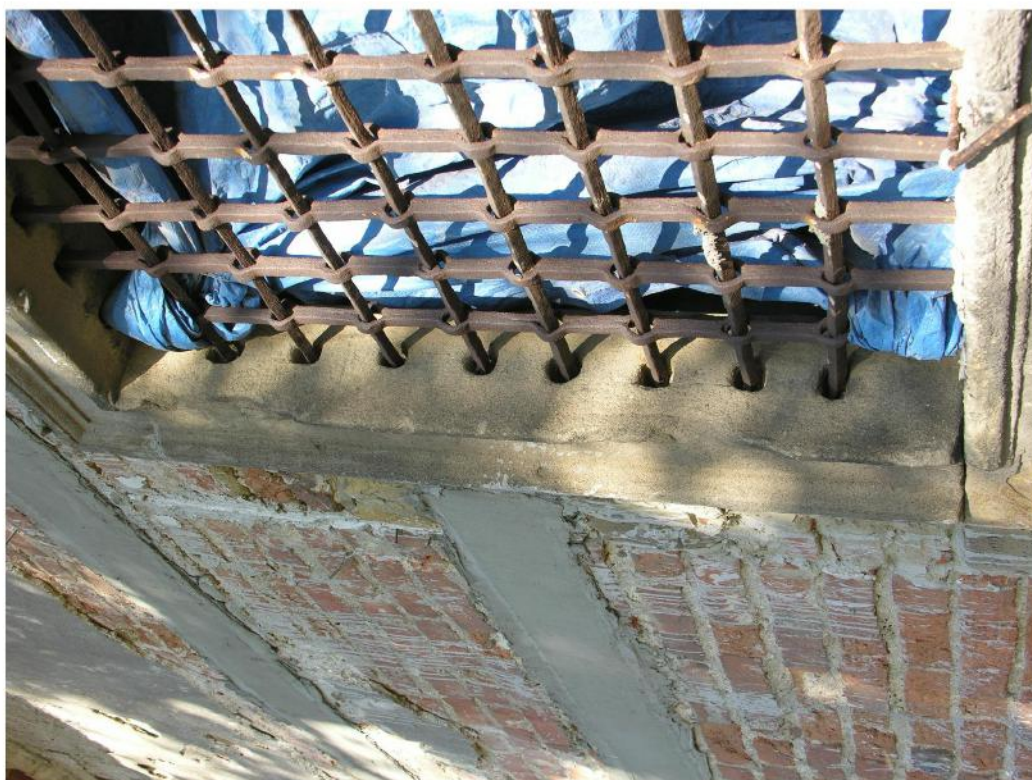
**Fot. 43**

Zachowana krata przewlekana w oknie parteru (B1)  
- element przewidziany do konserwacji.

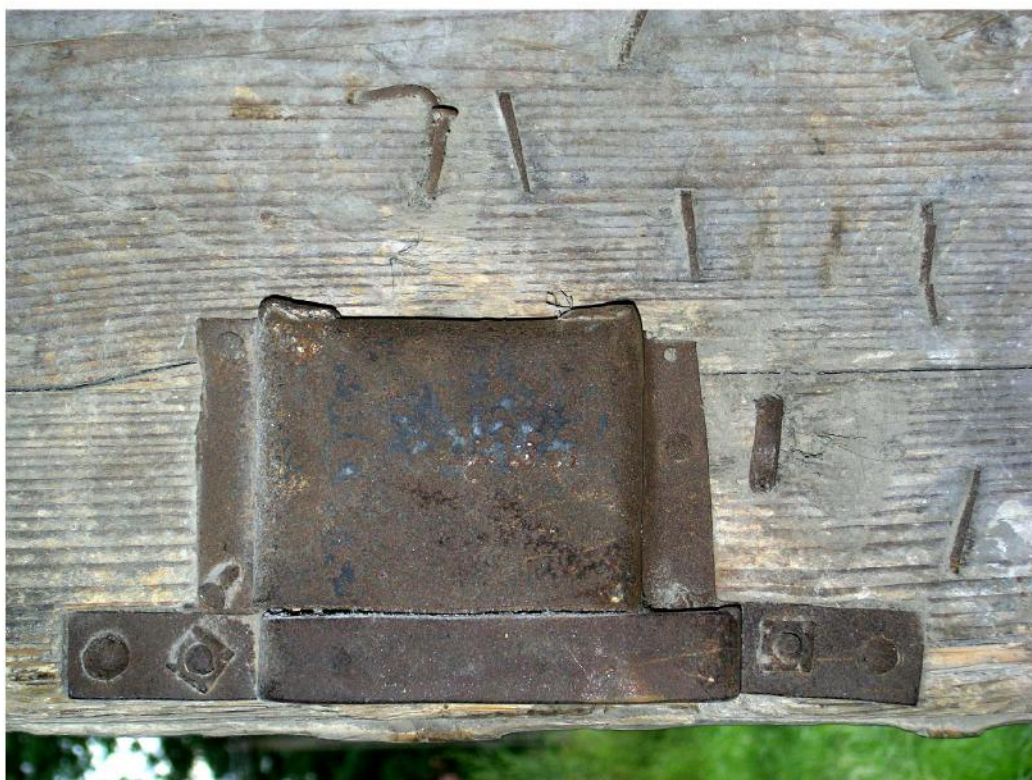
**Fot. 49**

Zachowane drzwi dwuskrzydłowe z XIX wieku - fragment.  
Metalowe elementy w lewym skrzydle; widok od wnętrza  
(przewidziane do konserwacji).
