**Program prac konserwatorskich dotyczący  
zabezpieczenia ścian i sklepień piwnic w zabytkowym XVIw.  
dworze-spichlerzu w Zgłobniu, którego właścicielem jest Muzeum  
Okręgowe w Rzeszowie.  
Zgłobień 78, dz.nr 996/2, gm. Boguchwała**

**OPRACOWANIE:**  
konserwator dzieł sztuki  
Dawidziak Radomir

Rzeszów, 13.07.2018r.

Obiekt: Dwór – Spichlerz w Zgłobniu

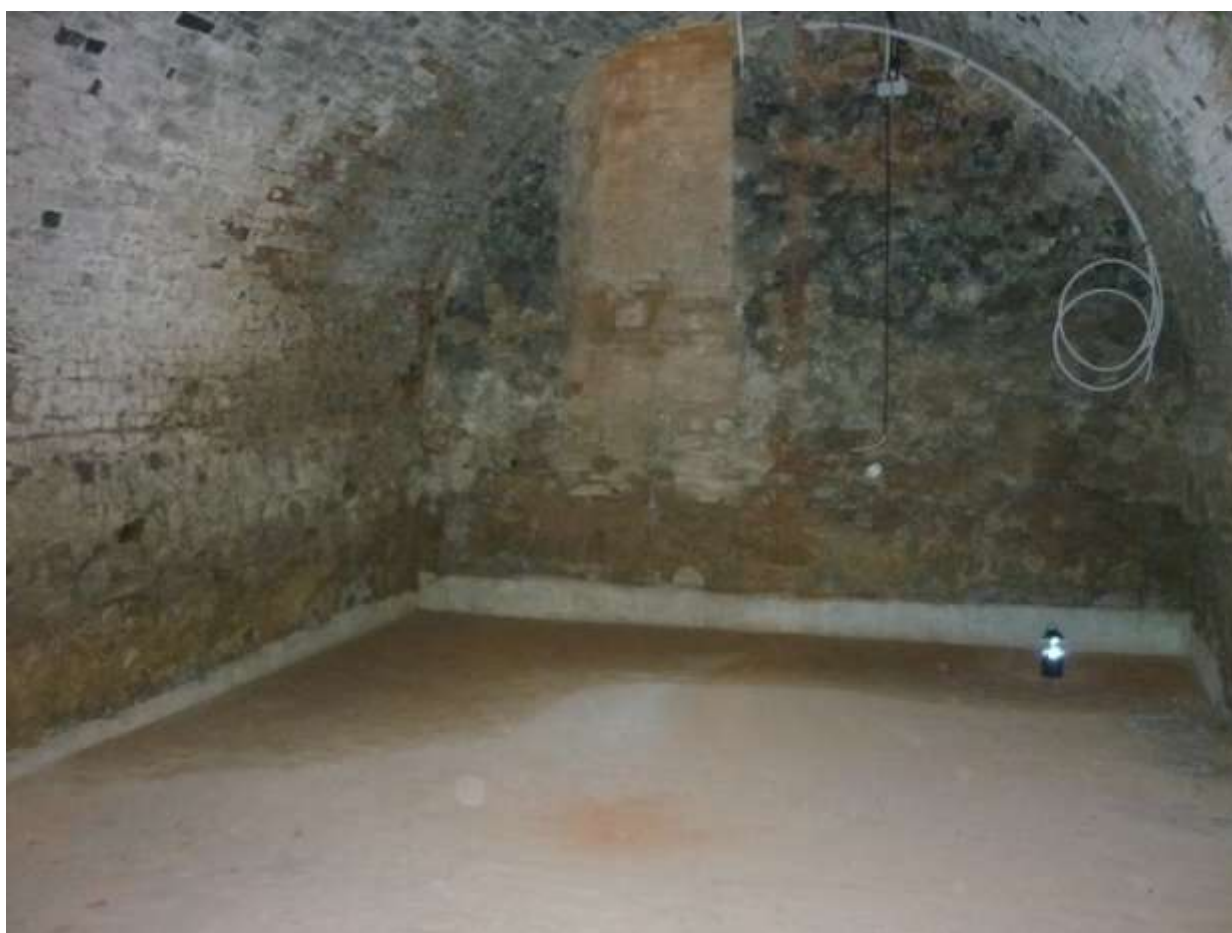
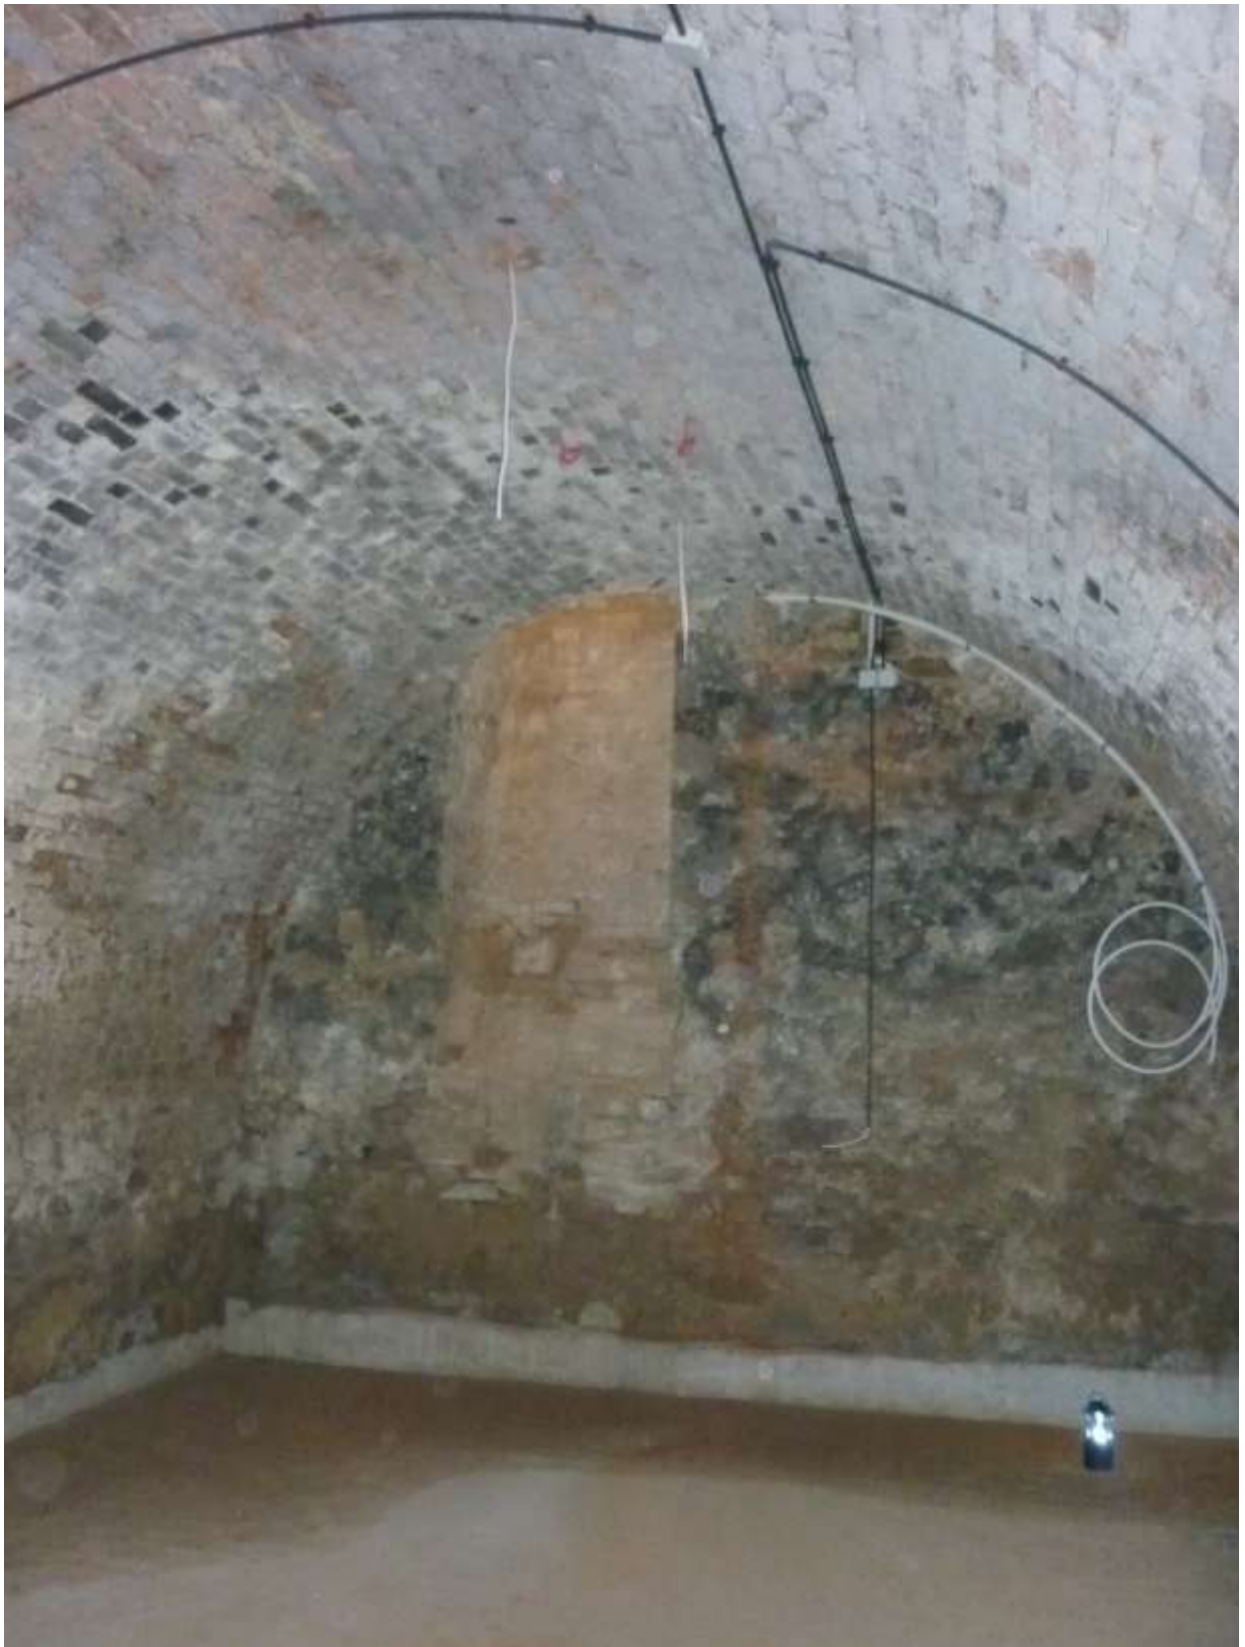
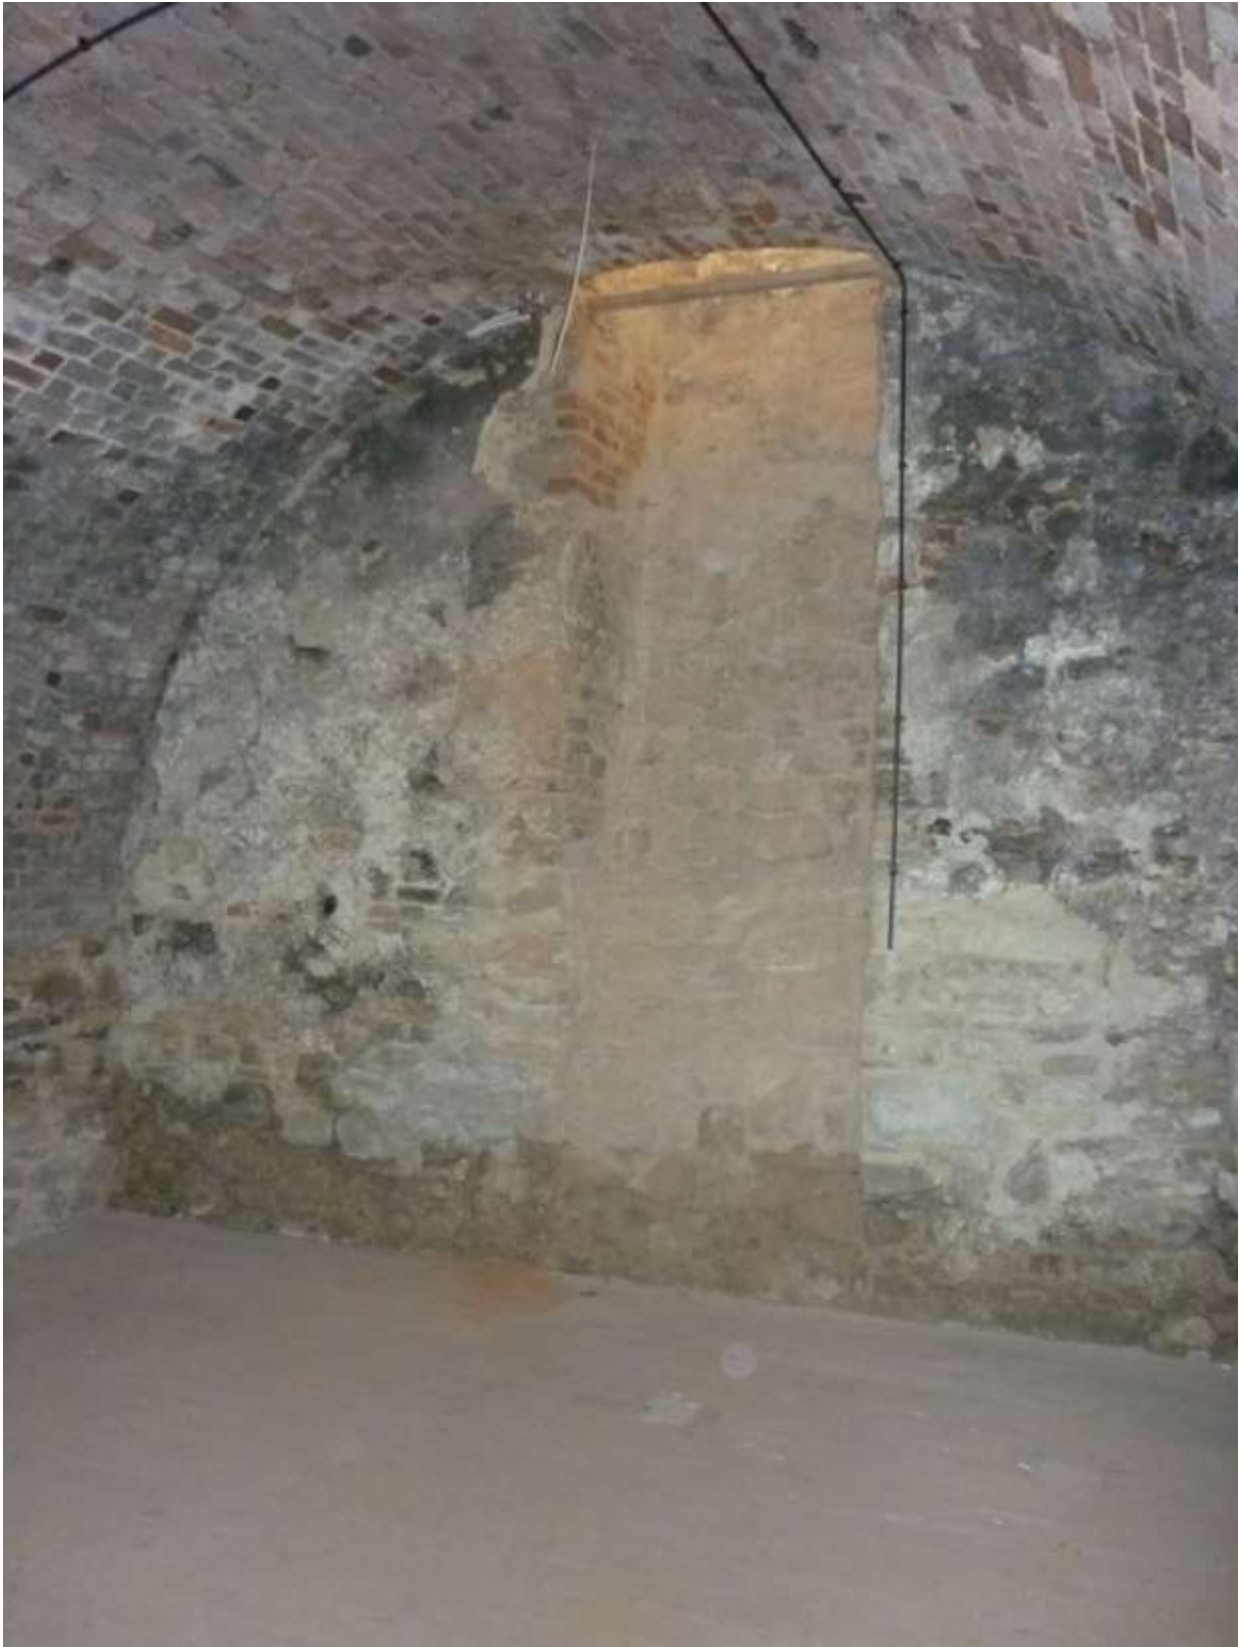
Budynek jest częściowo podpiwniczony. Kamienne i ceglane ściany piwnic znajdujących się pod zabytkowym, XVI-wiecznym dworem-spichlerzem zajmują całą szerokość budynku i posiadają wymiary 10x 5,05m (komora -północna)

i 10 x 5-5,15m ( komora- południowa). Ściany piwnic wykonane są z kamienia łamanego, a sklepienie oparte na lekkiej odsadźce z cegły palcówki o wymiarach 6.5x11-12x25.5 cm .

Opracowano na podstawie:

Dokumentacji pn. Inwentaryzacja posadzki ceglanej w piwnicy oraz wyniki nadzoru archeologicznego nad odgruzowywaniem piwnic. Wykonawca: Pracownia Archeologiczna „Archeo” s.c., Rzeszów 2010 r.

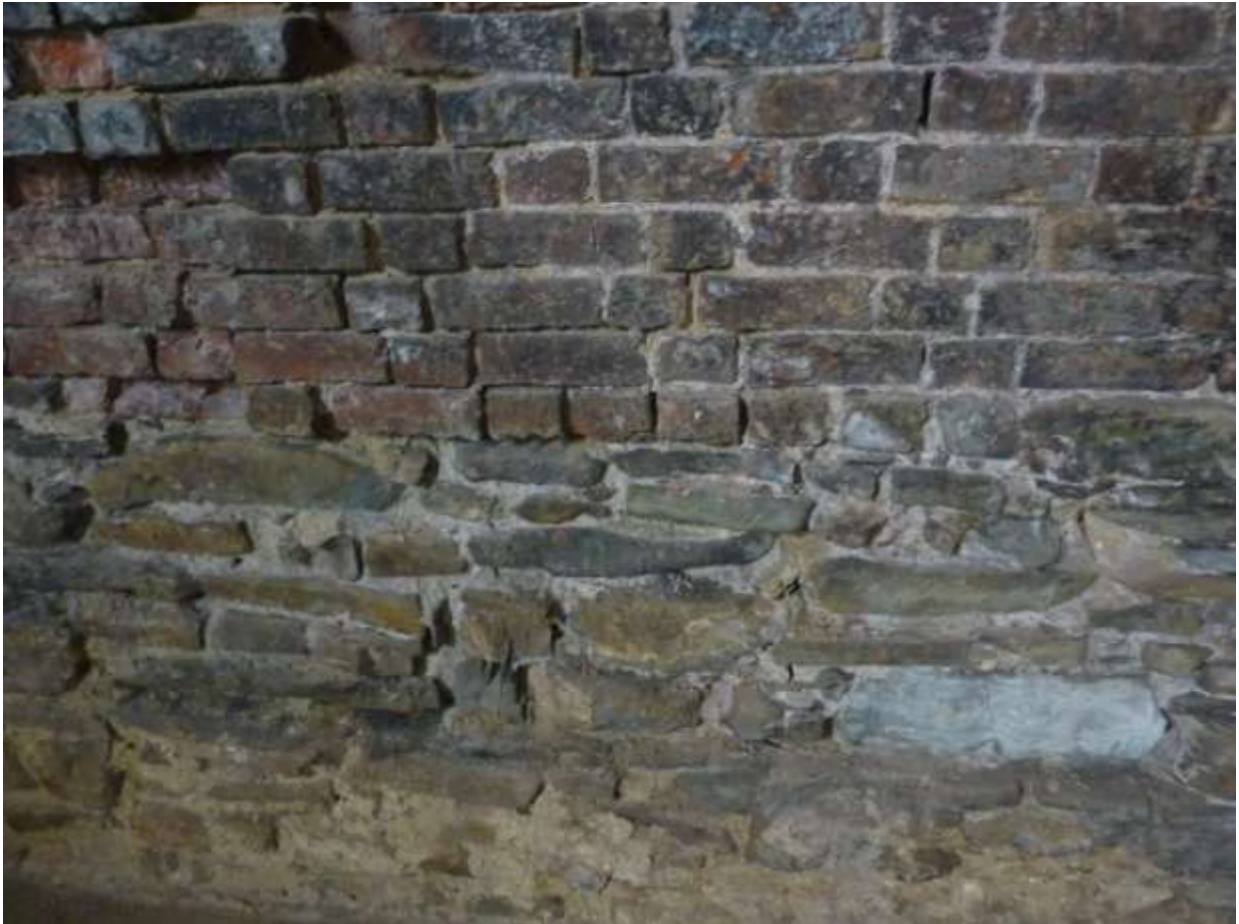
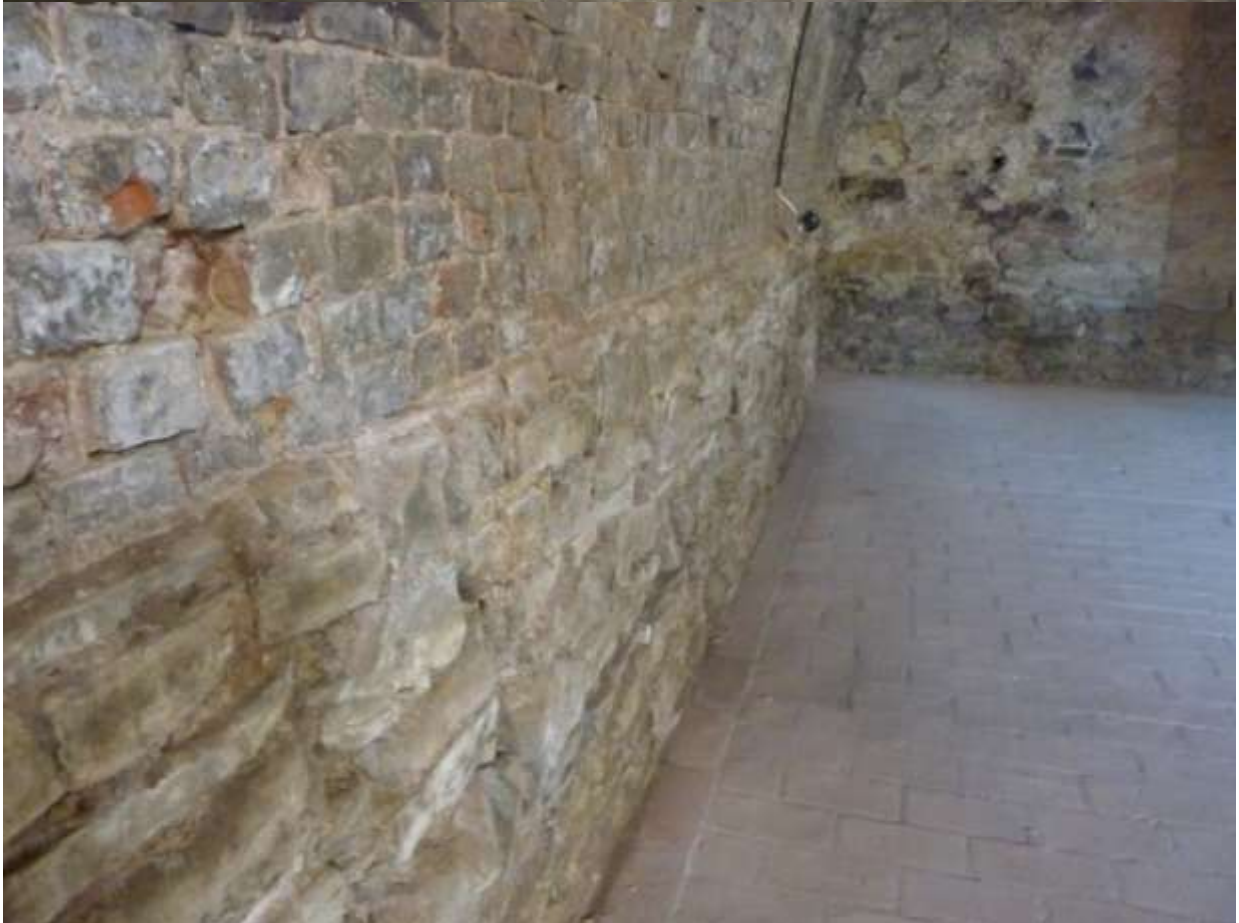
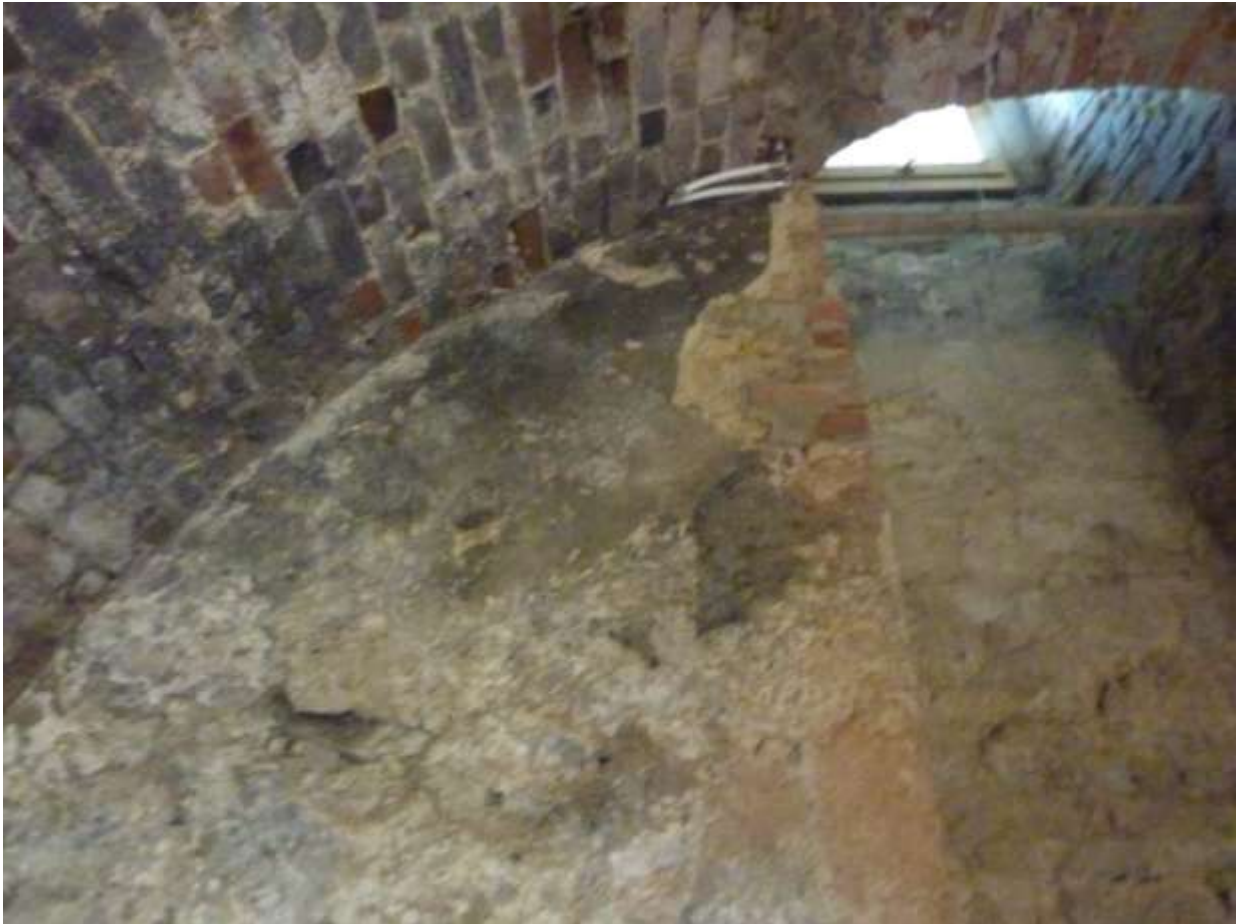
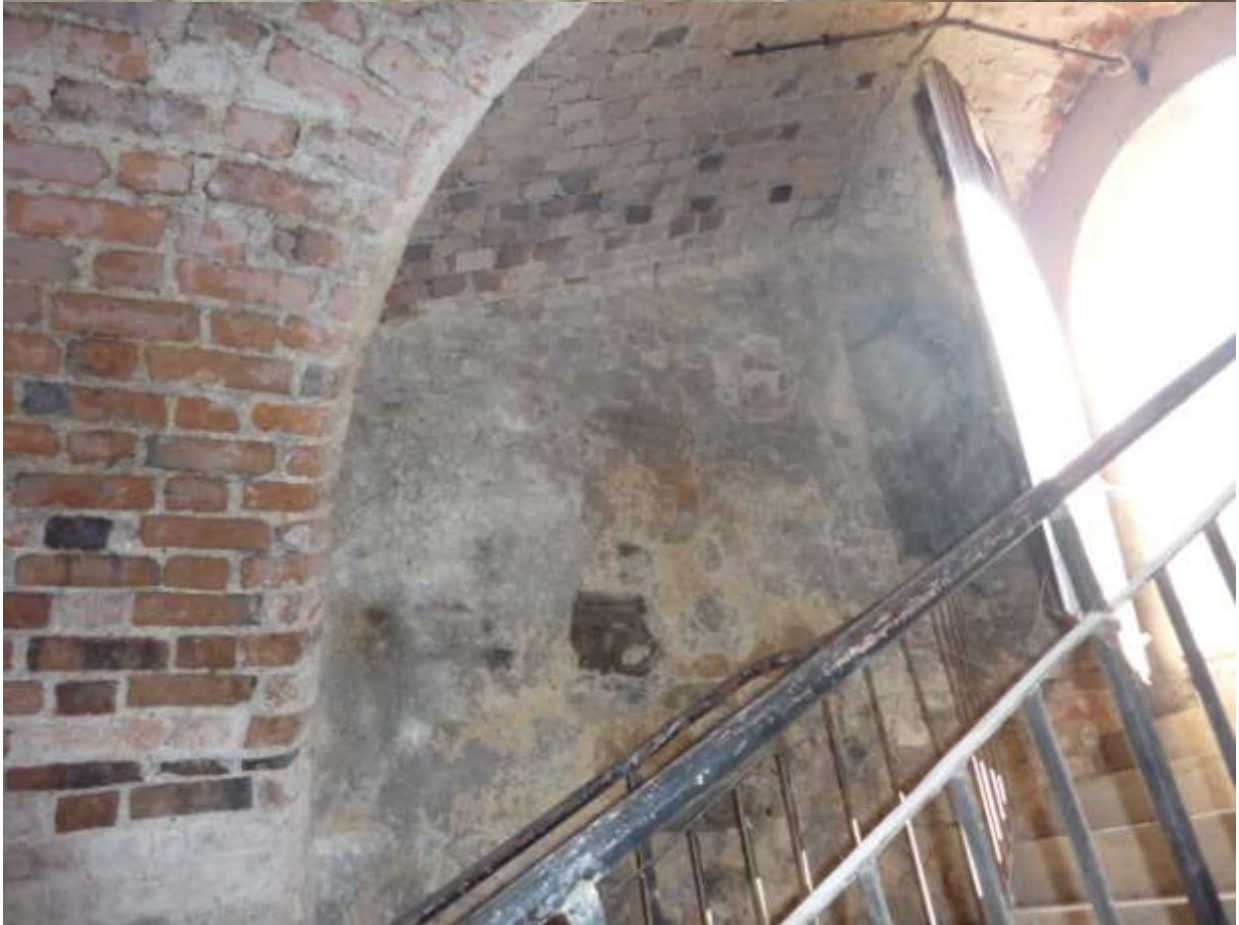
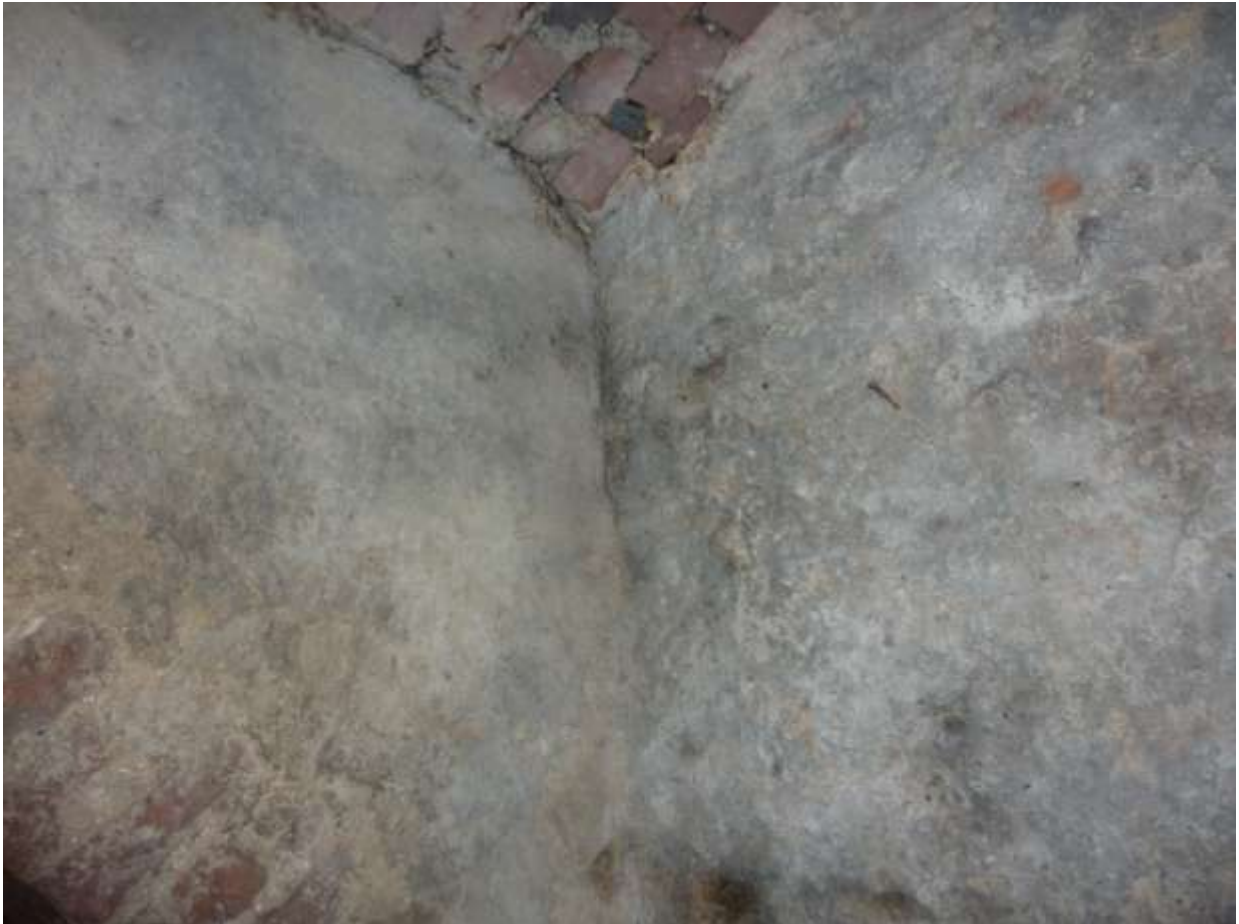
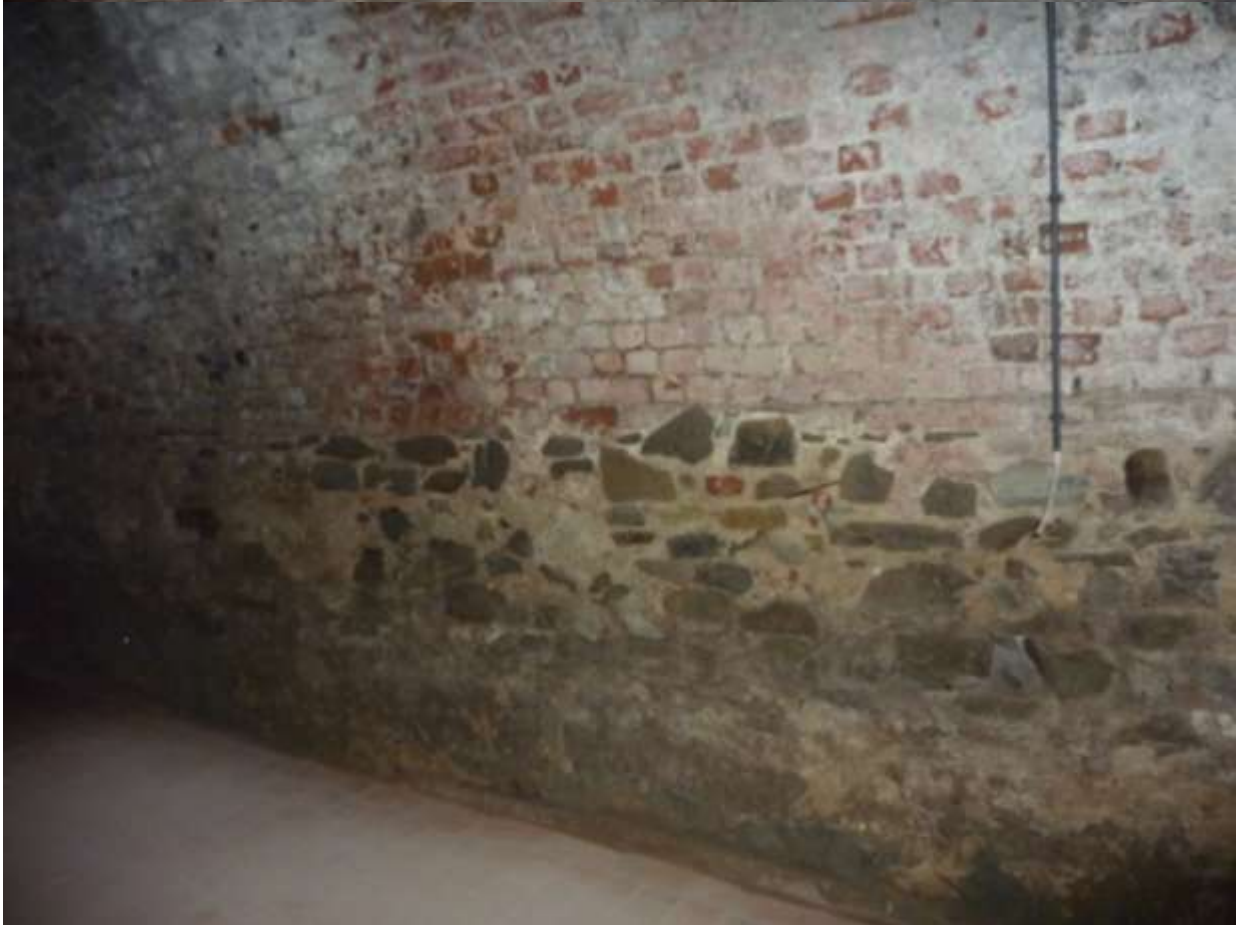
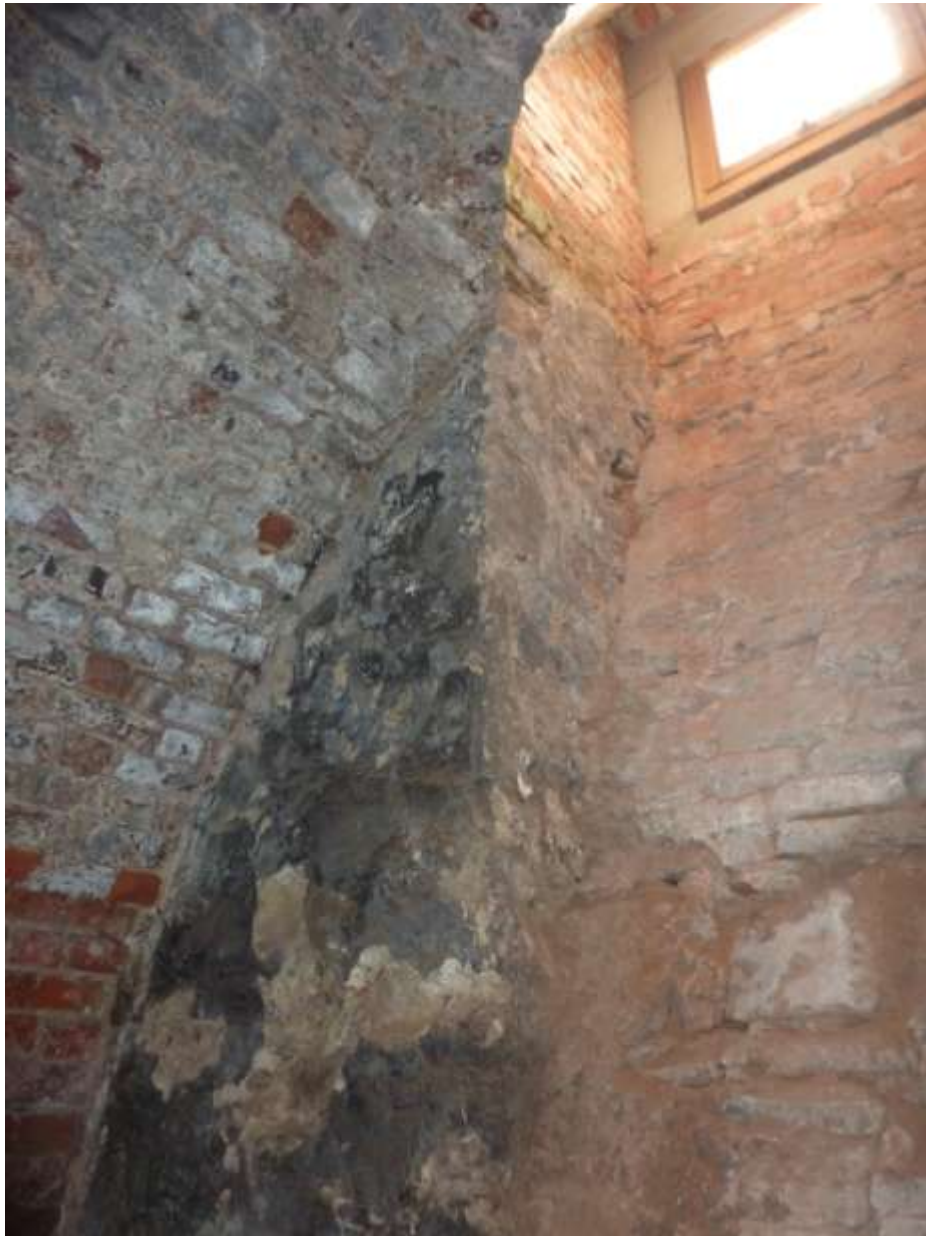
Stan zachowania zarówno podmurówki kamiennej jak i ceglanych ścian jest zły i wymaga prac konserwatorskich. Obiekt narażony był na wieloletni niekorzystny wpływ warunków zewnętrznych. Na jego zły stan techniczny wpłynęło wiele współdziałających ze sobą czynników. Naturalne procesy starzenia zarówno cegły i kamienia uzależnione są od warunków panujących w nieogrzewanym podpiwniczonym budynku tj. zmiany temperatur czy wilgotności. Na powierzchni widoczne są również mchy i porosty, których rozwojowi sprzyja zawilgocenie. Widoczne są miejsca zachowania oryginalnych (reliktów) zapraw wapiennych które usytuowane są w większości na ścianach gdzie występuje kamienny wątek. Najlepiej zachowane wyprawy wapienne zauważyć można przy wejściu do piwnicy w okolicach drzwi wejściowych oraz w najwyższych punktach ścian łączących się ze sklepieniem w okolicach okien (światlików)

Podmurówka wykonana z tzw. kamienia łamanego układanego na zaprawie z wyraźną fugą prawdopodobnie w przeszłości tynkowana. Cegła układana na zaprawie wapiennej również z mocno widoczną fugą lekko cofniętą od lica. W wielu miejscach brakuje pojedynczych cegieł, istnieją też takie gdzie mechanicznie ukruszonych jest kilka obok siebie. Na większości powierzchni widoczne są zarówno zacieki jak i w wielu miejscach plamy pochodzenia biologicznego oraz pleśni. Fuga w całości nadaje się do wymiany.

Kamienne elementy oczyścić przy pomocy urządzenia do oczyszczania pod regulowanym ciśnieniem bez użycia wody używając dobranego ścierniwa. Fugi wykuć do dwóch cm. poniżej lica cegły. Wzmocnić, odsolić, zdezynfekować, odgrzybić przy użyciu środków renomowanych firm specjalizujących się w produkcji chemii konserwatorskiej. Kamienny cokół do wysokości uskoku (cegła-kamień) widocznego na zdjęciach oraz ściany gdzie kamienne murowanie dochodzi do sklepienia, ale do wysokości średniej wyznaczonej przez uskok na ścianach gdzie ten istnieje, przygotować do tynkowania. Pomieszczenie pierwsze z klatką schodową należy tynkować do wysokości pomiędzy 116cm a 121cm które określa uskok ściany, tam gdzie uskoku nie ma, tynkować do wysokości uśrednionej z uskoków gdzie takowe się znajdują. Zagruntować, zaszlamować. Miejsce styku ściany z posadzką uszczelnić odpowiednim preparatem z nadaniem lekkiego wyoblenia ( faseta ). Na całość założyć tynk podkładowy min 1cm max 3cm, na obrzutkę nałożyć tynk renowacyjny min 2cm. Całość tynku zagruntować pod farbę silikonową

Kamienne elementy oczyścić przy pomocy urządzenia do oczyszczania pod regulowanym ciśnieniem bez użycia wody używając dobranego ścierniwa. Fugi wykuć do dwóch cm. poniżej lica cegły. Wzmocnić, odsolić, zdezynfekować, odgrzybić przy użyciu środków renomowanych firm specjalizujących się w produkcji chemii konserwatorskiej. Miejsca wymagające uzupełnień cegły- „powyżej połowy wielkości cegły” uzupełnić wstawkami z cegły o zbliżonych parametrach wielkościowych jak i kolorystycznych w celu jak największego dopasowania do oryginału na odpowiednio dobranej zaprawie wapiennej. Cegły mniej zniszczone uzupełniać zaprawami do renowacji cegły barwionymi w masie. Fugi uzupełniać zaprawą mineralną wapienno – trasową, paroprzepuszczalną. Całość zabezpieczyć środkiem hydrofobowym na bazie silanowo-silikonowej.

Określić miejsca najlepiej zachowanych reliktyw zapraw wapiennych. Po zakwalifikowaniu tych miejsc ( uzgodnienie z WUOZ Rzeszów) odseparować je od reszty oczyszczanej powierzchni w celu zabezpieczenia przed ingerencją ścierniwa używanego do oczyszczania reszty powierzchni kamienno-ceglanych. Oczyścić z resztek zapraw cementowych i ewentualnych innych nalotów nie historycznych. Całość powierzchni tynków wapiennych poddać procesowi konsolidacji środkiem do wzmacniania powierzchni poprzez powlekanie. Miejsca przygotowane do ekspozycji zabezpieczyć opaską okalającą zaprawą wapienną z fugą lekko ściętą dającą maksymalne zabezpieczenie przed odspojeniem w miejscach paskowania.
