## **Dwór - spichlerz w Zgłobniu**

### **Projekt rekonstrukcji kamieniarki.**

### **Inwentaryzacja i rozeznanie badawcze pozostałości kamieniarki z otworów okiennych i komunikacyjnych dla celów rekonstrukcyjnych.**

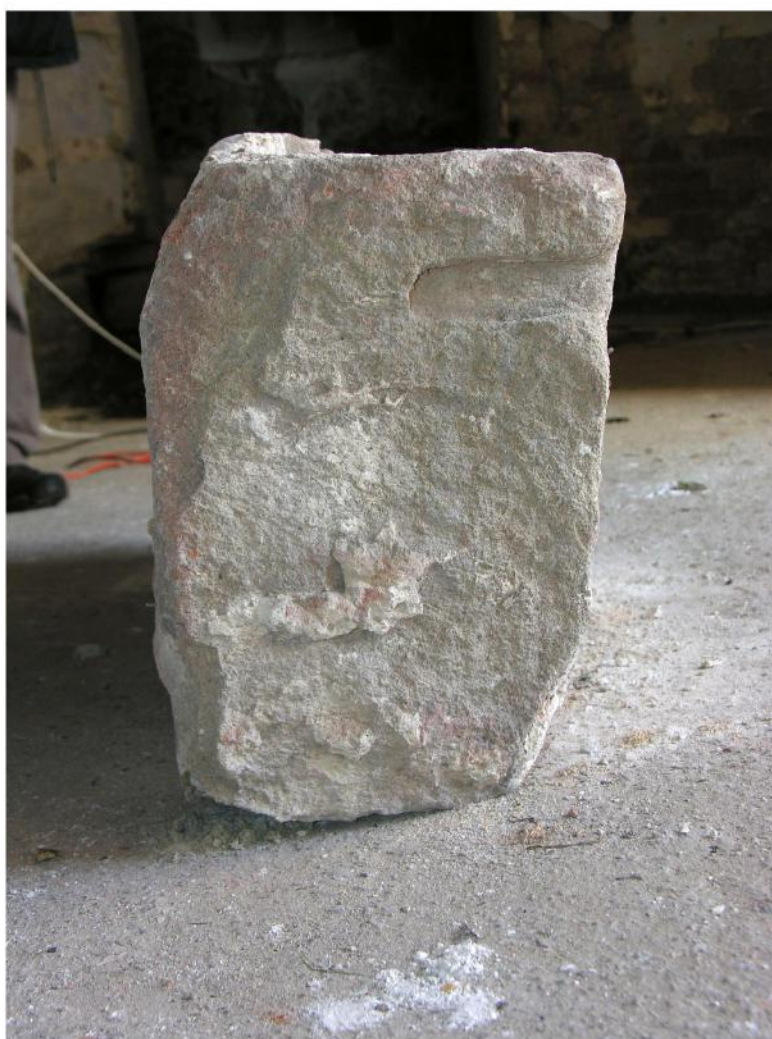
**Fot. 1**

To blok o wymiarach 94 x 29,5 x 23 cm; z trzech stron opracowany, ze śladem po osadzeniu zawiasu lub skobla. Jest mocno zniszczony (znaczne ubytki) i stanowi część pierwotnie dłuższego elementu (prawdopodobnie węgar portalu).

Element nr 1 - prawdopodobnie węgar portalu. Blok z trzech stron opracowany, mocno zniszczony i zachowany częściowo. Po prawej płytce wycięcie.

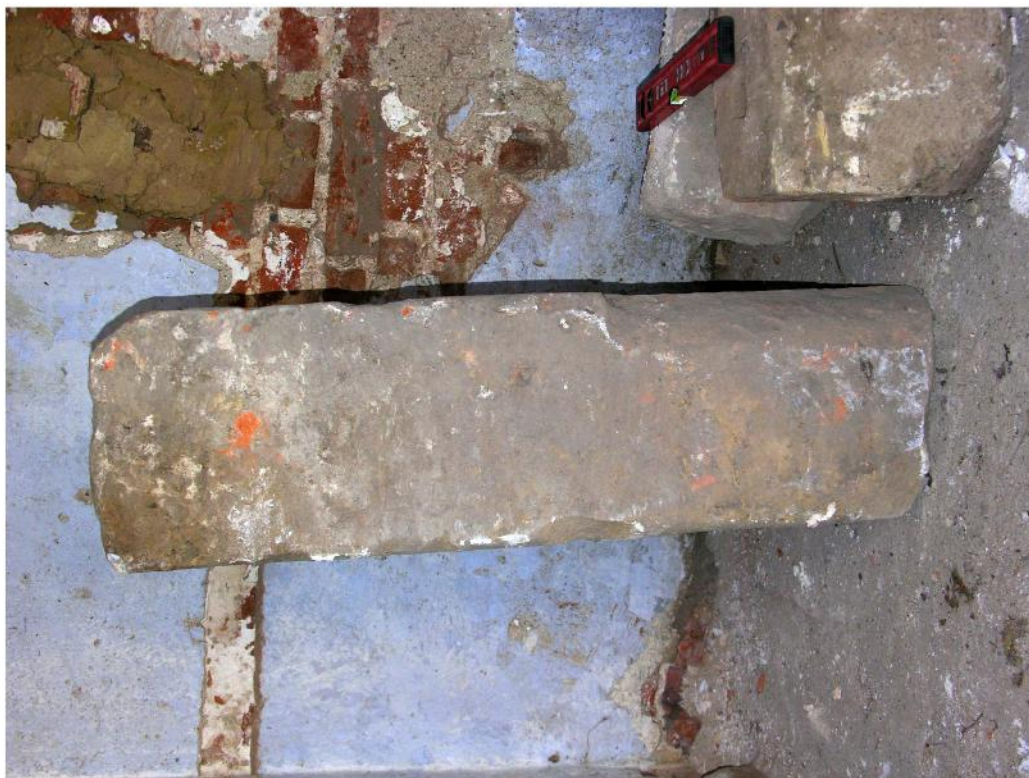
**Fot. 2**

Element nr 1 - ujęcie w widoku poprzecznym. Ślad po osadzeniu elementu metalowego.

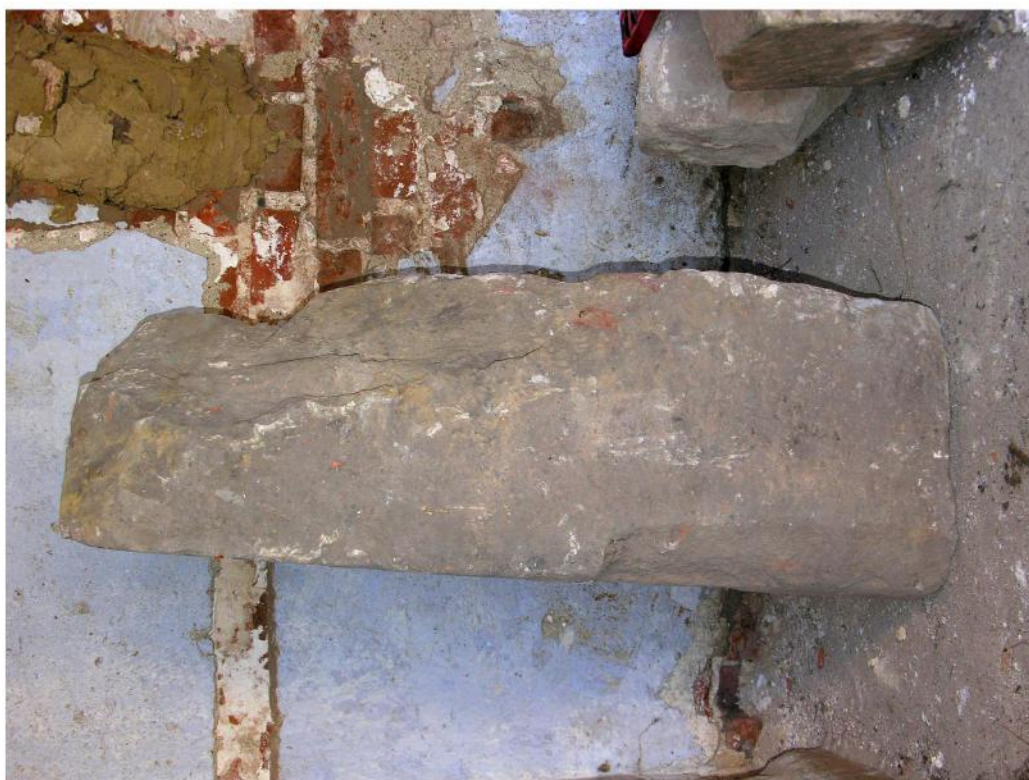
**Fot. 4**

Element nr 2 - prawy węgar dawnego portalu.  
Widok boczny, węgar w pozycji odwróconej.

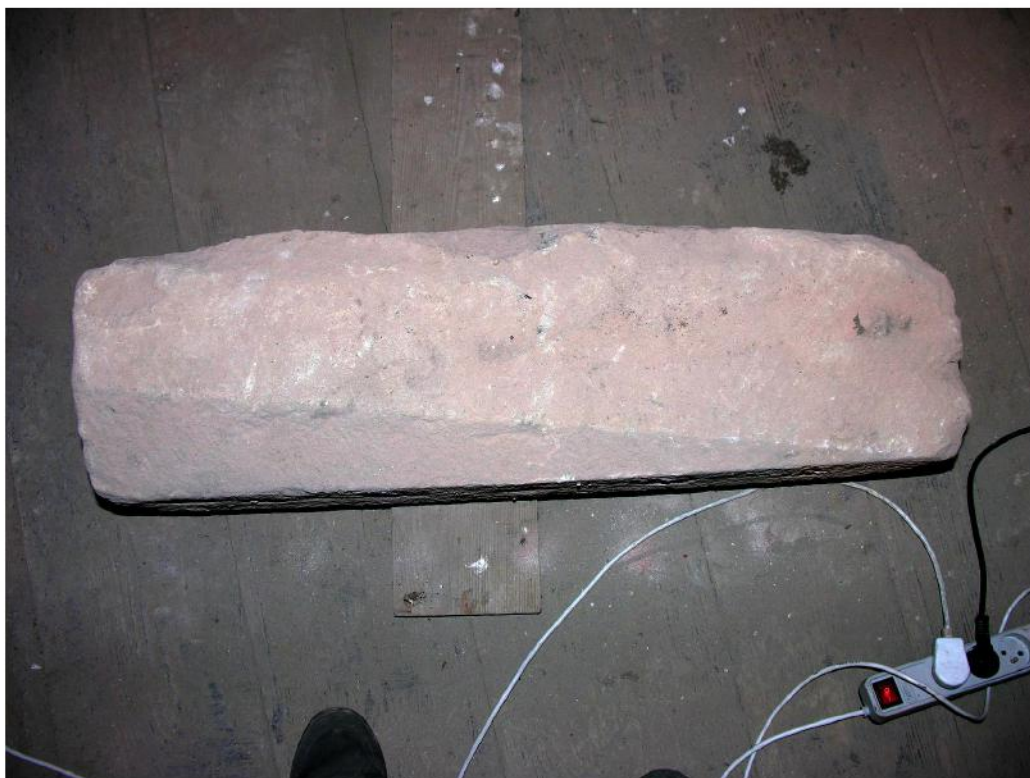
**Fot. 12**

Element nr 6 - prawy węgar okna piwnicznego. Blok z trzech stron opracowany, z wyciętą przylgą, fazowany. W płaszczyźnie bocznej otwory po osadzeniu kraty. Element w całości zachowany.

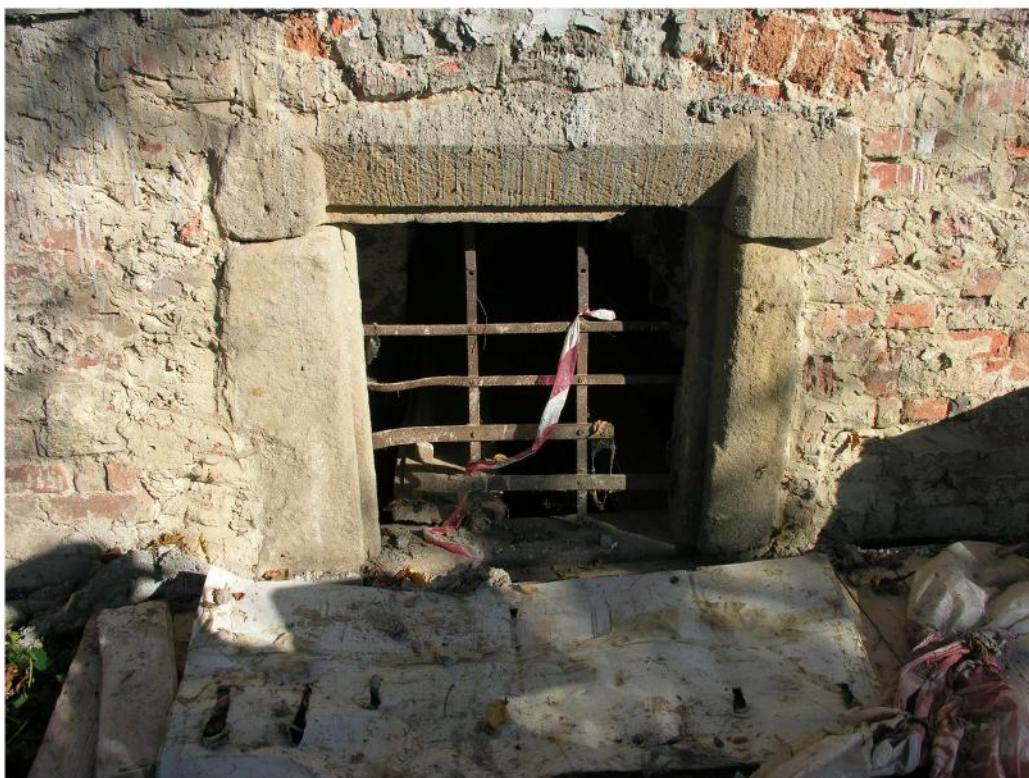
**Fot. 28**

Elewacja zachodnia dworu. Zachowana kamieniarka okienna osadzona w osi północnej - okno A1. W otworze wtórna krata ze stalowych płaskowników.

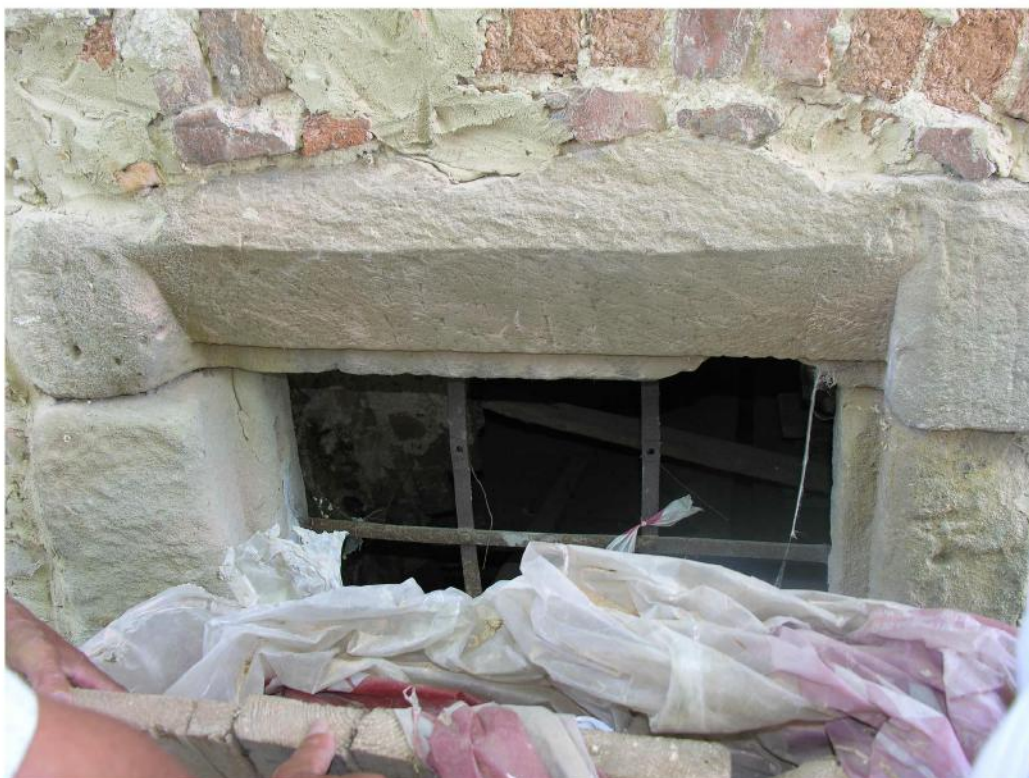
**Fot. 29**

Elewacja zachodnia dworu.  
Zachowana kamieniarka okna  
piwnicznego w osi północnej -  
okno A1; widok z boku.

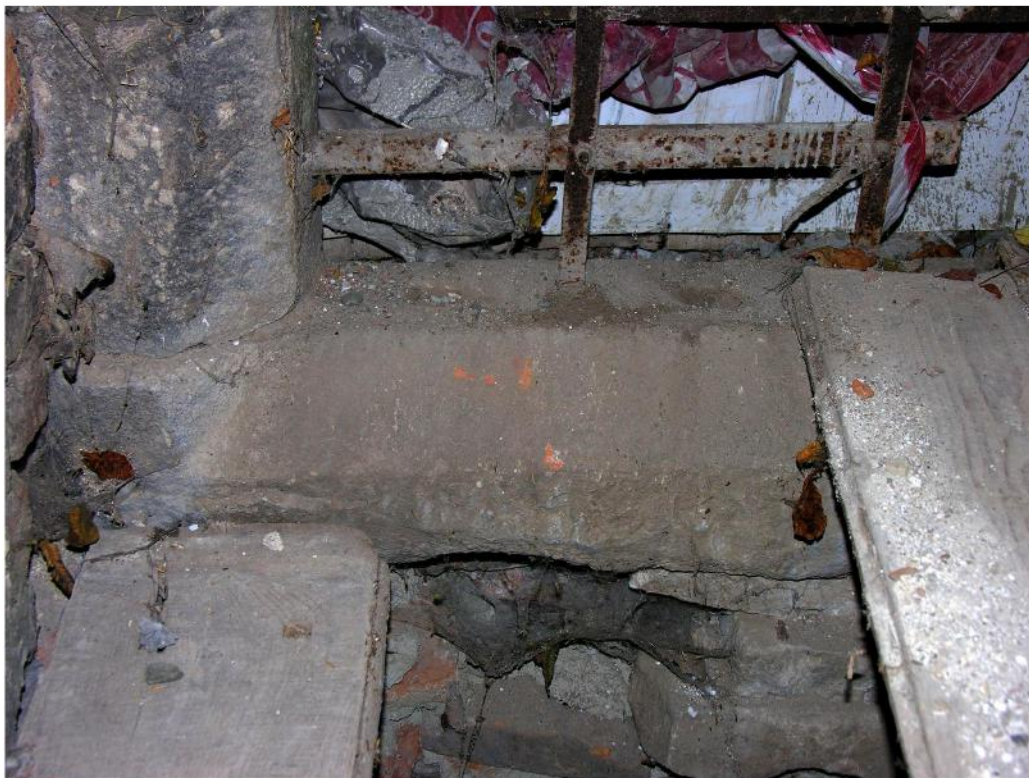
**Fot. 30**

Elewacja zachodnia dworu.  
Zachowana kamieniarka okna  
piwnicznego w osi północnej -  
okno A1; część górna.

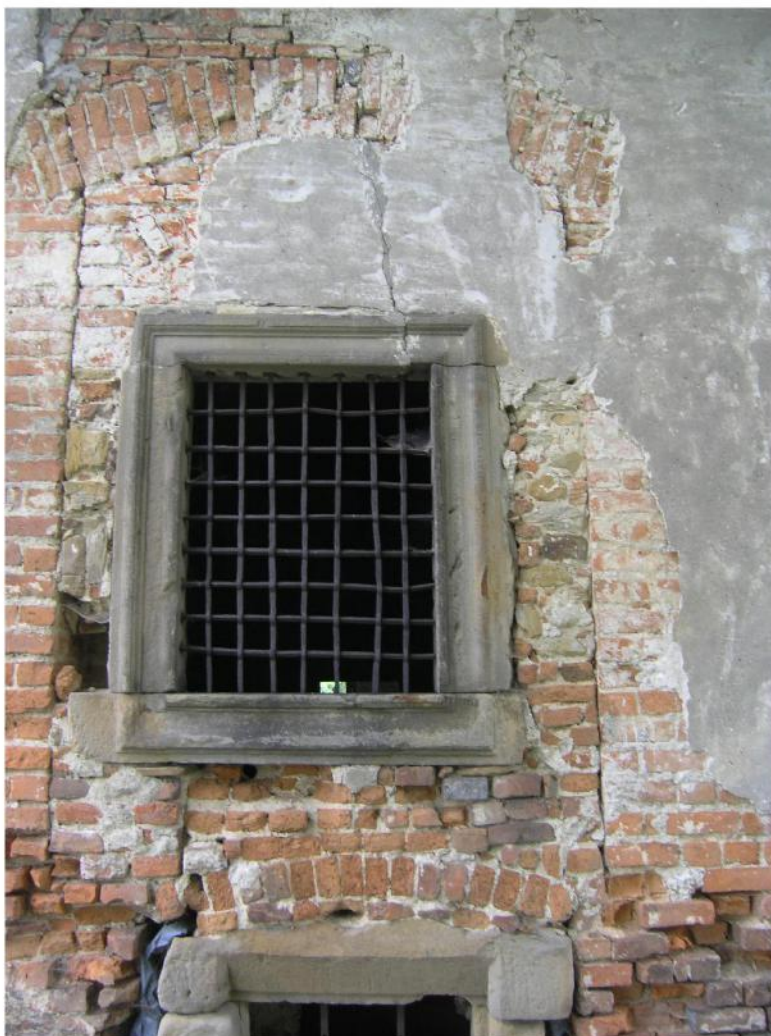
**Fot. 31**

Elewacja zachodnia dworu.  
Zachowana kamieniarka okna  
piwnicznego w osi północnej.  
Sfazowany węgar i parapet -  
fragment widziany od wnętrza.

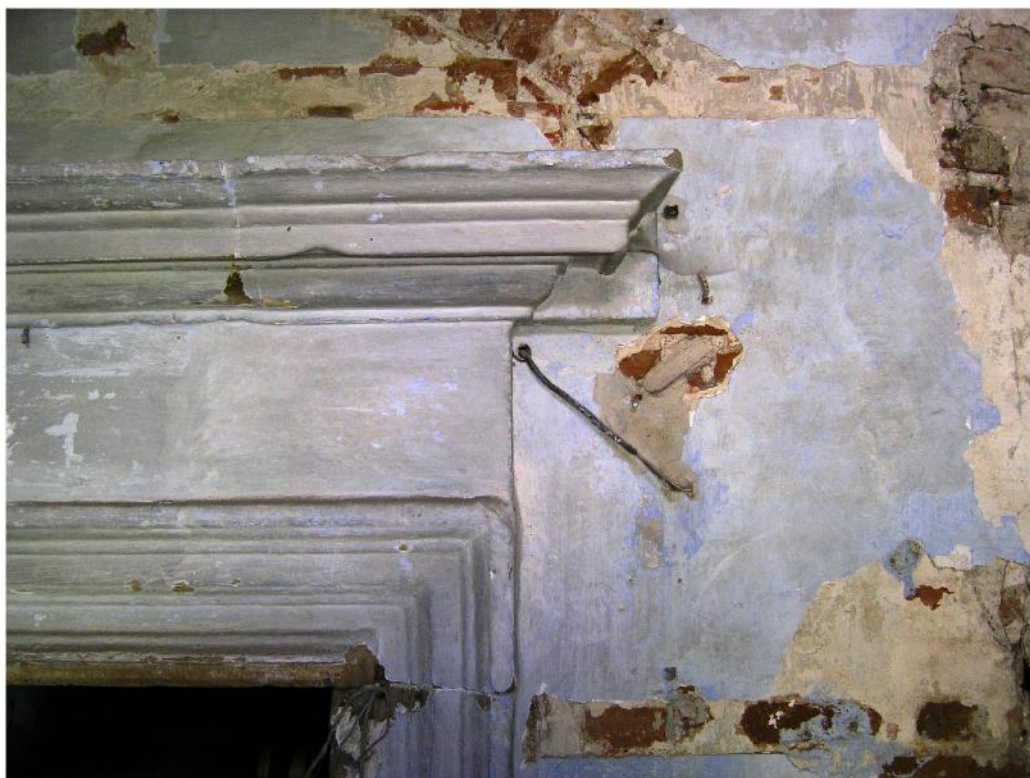
**Fot. 38**

Portral na parterze - P2; fragment. Profilowane nadproże, płaski fryz i mocno wysunięty gzyms.

Podstawą dla tej rekonstrukcji są dwa prostokątne portale zachowane we wnętrzu budynku [portale P 2 i P 3; fot. 37 - 40]. Przyszły wykonawca (kamieniarz) powinien się zapoznać z tymi portalami na miejscu. Profile na portalu P 2 są wyraziste i stanowią najbardziej odpowiedni wzorzec dla rekonstrukcji portalu w wejściu. Należy je „zdjąć” i powtórzyć w rekonstruowanych elementach portalu P 1

Dwa portale we wnętrzu parteru są prostokątne, profilowane, zwieńczone fryzem i gzymsem [P 2 i P 3; fot. nr 37- 40]. Wszystkie wyżej wymienione należy poddać konserwacji.

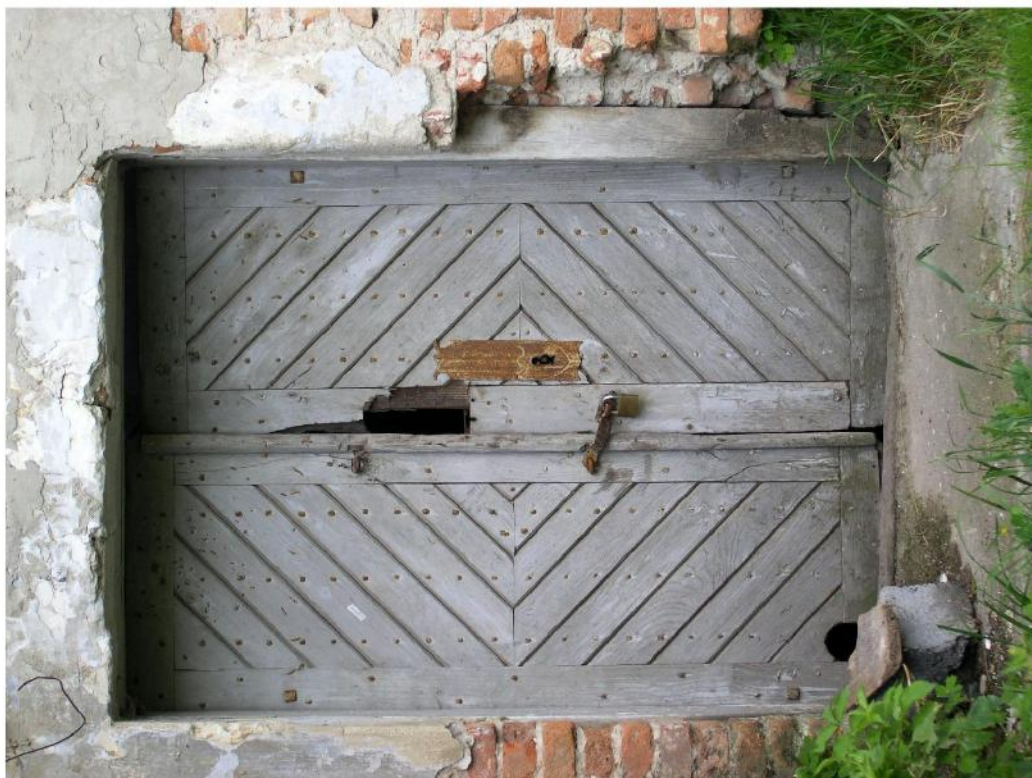
**Fot. 46**

Zachowane drzwi dwuskrzydłowe z XIXw. - fragment prawego skrzydła ze stalowym szyldzikiem (element metalowy do konserwacji).

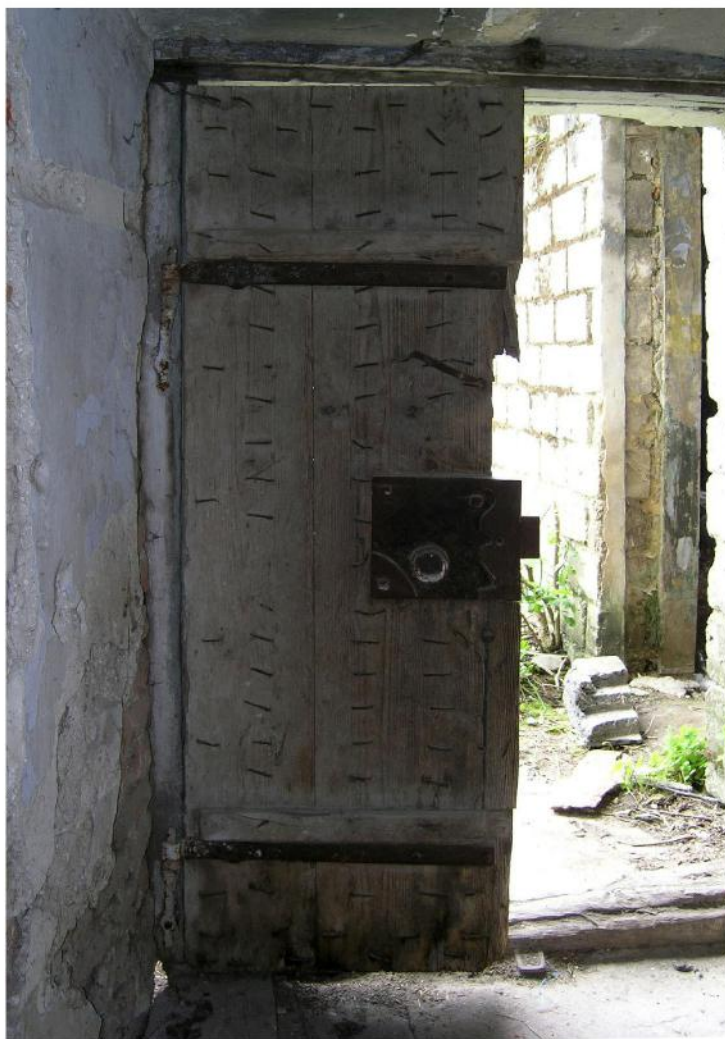
**Fot. 45**

Zachowane drzwi dwuskrzydłowe z XIXw., klepkowe, o układzie jodełkowym dośrodkowym, umieszczone w otworze wtórnego wejścia do budynku. Stolarka przewidziana do konserwacji, uzupełnienia i ponownego osadzenia w portalu wejściowym.

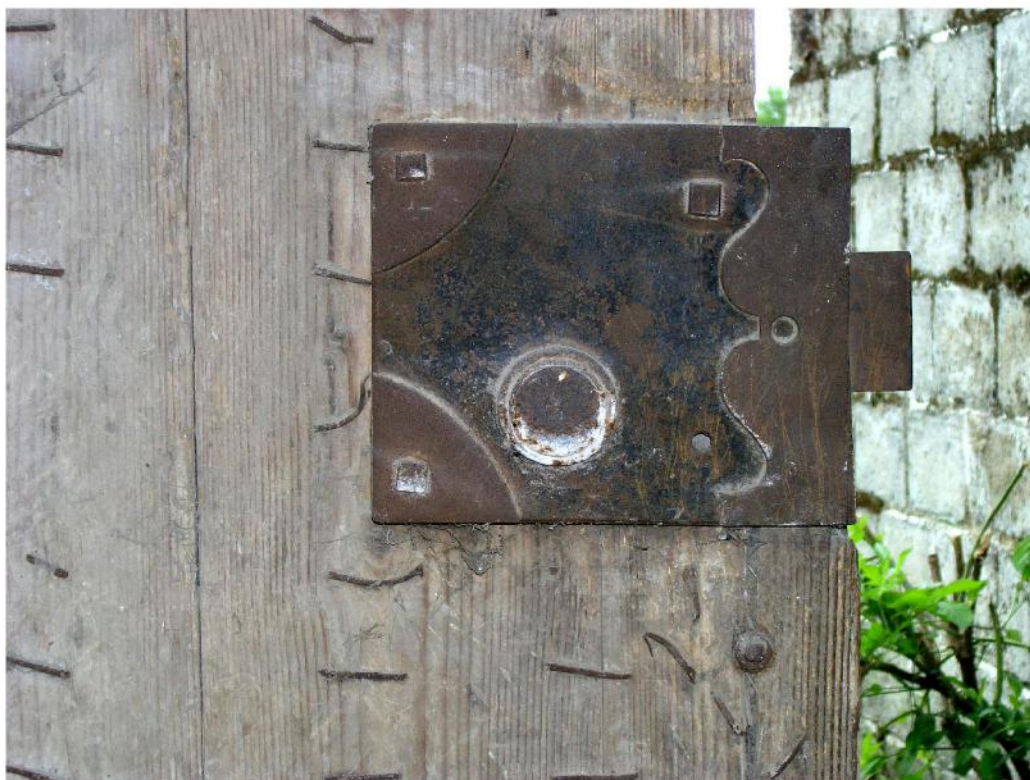
**Fot. 48**

Zachowane drzwi dwuskrzydłowe z XIX wieku - fragment. Zamek umieszczony w skrzydle prawym; widok od wnętrza. Element przewidziany do konserwacji.

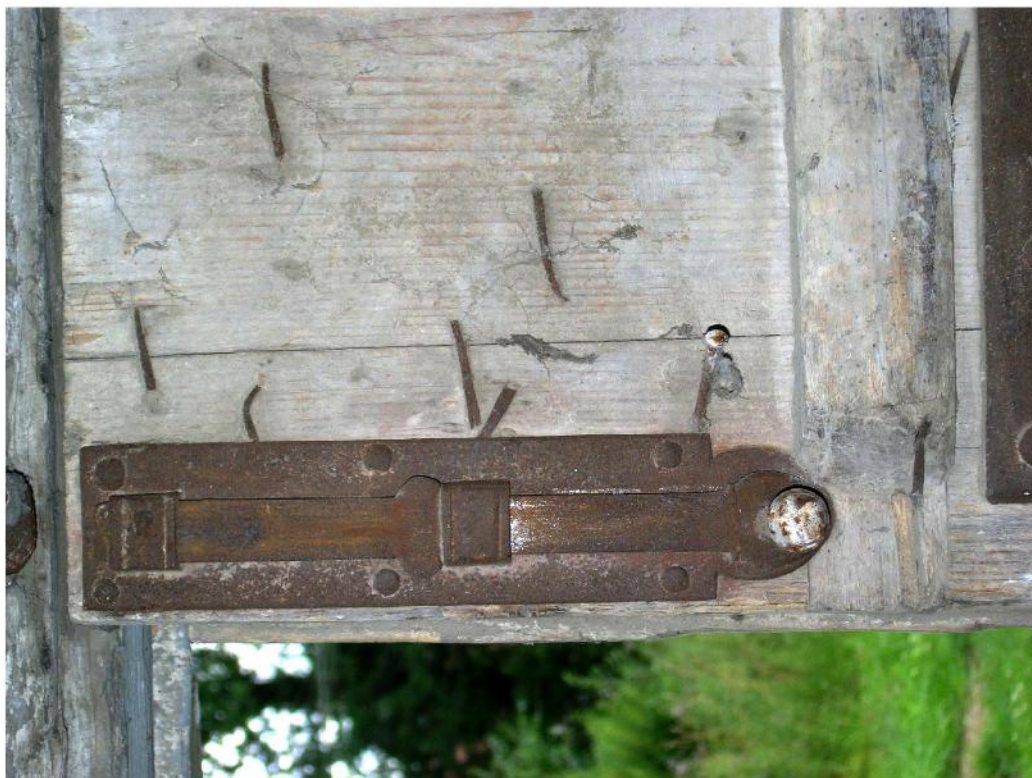
**Fot. 50**

Zasuwa osadzona w lewym skrzydle; widok od wnętrza.  
Element przewidziany do konserwacji.

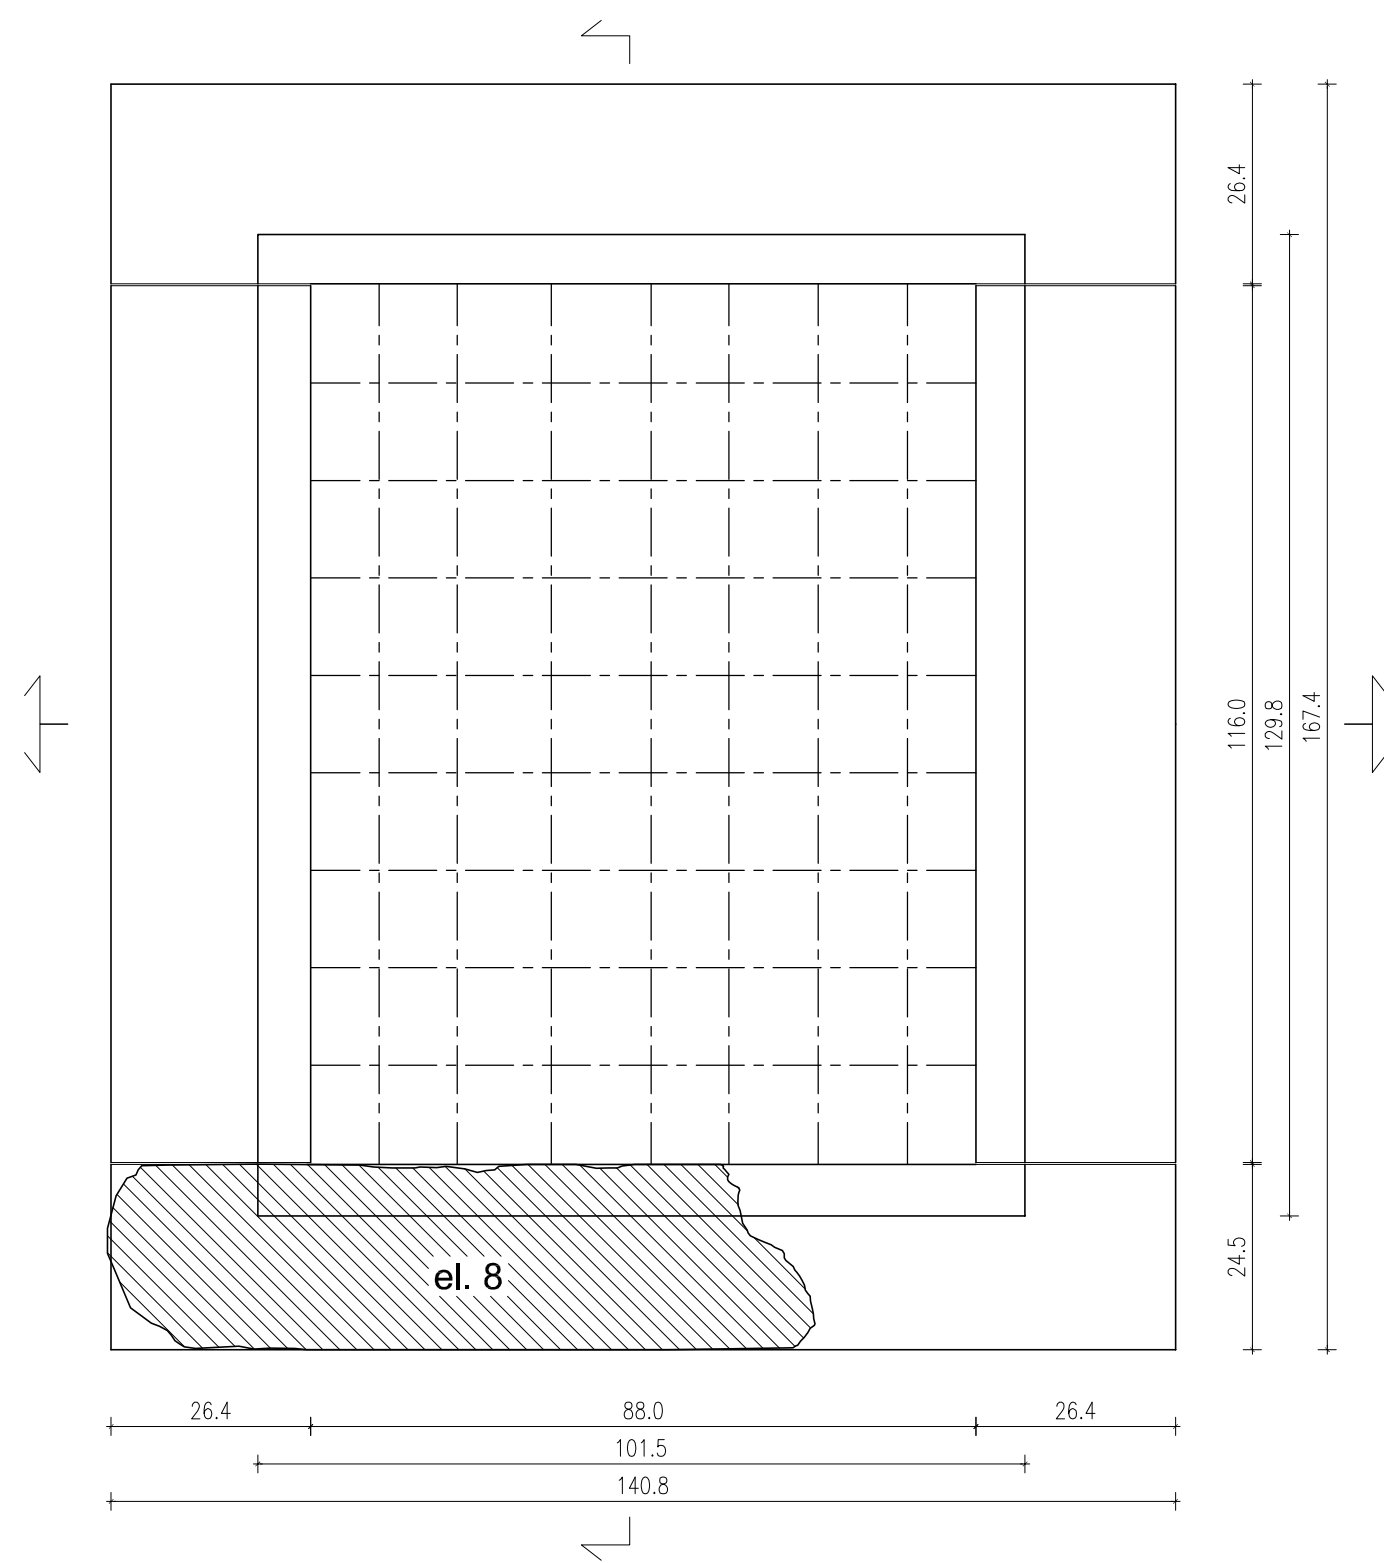
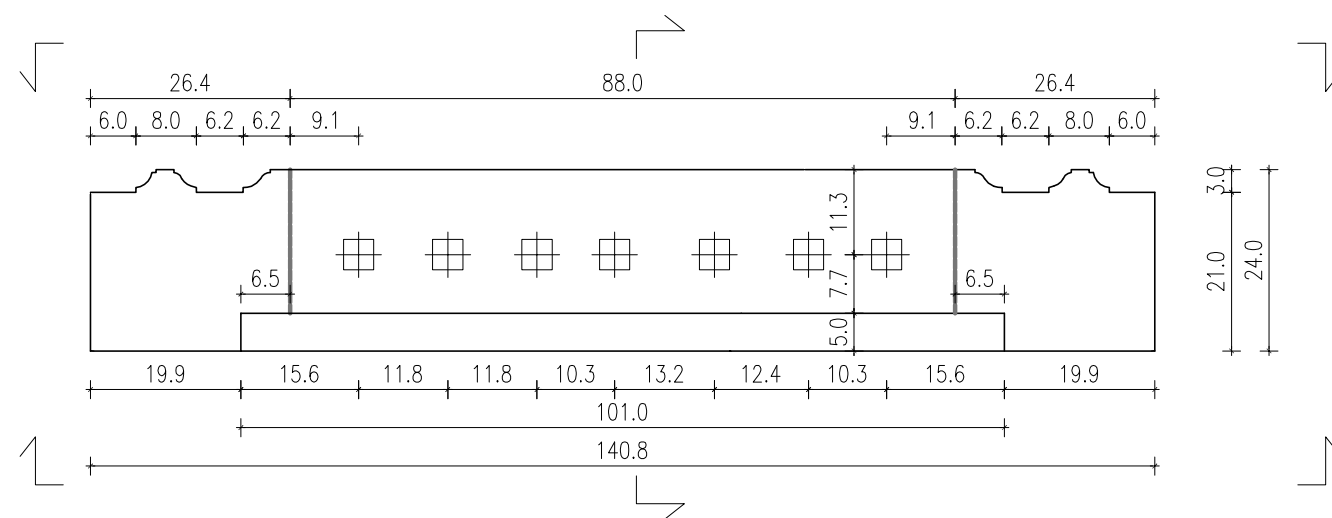
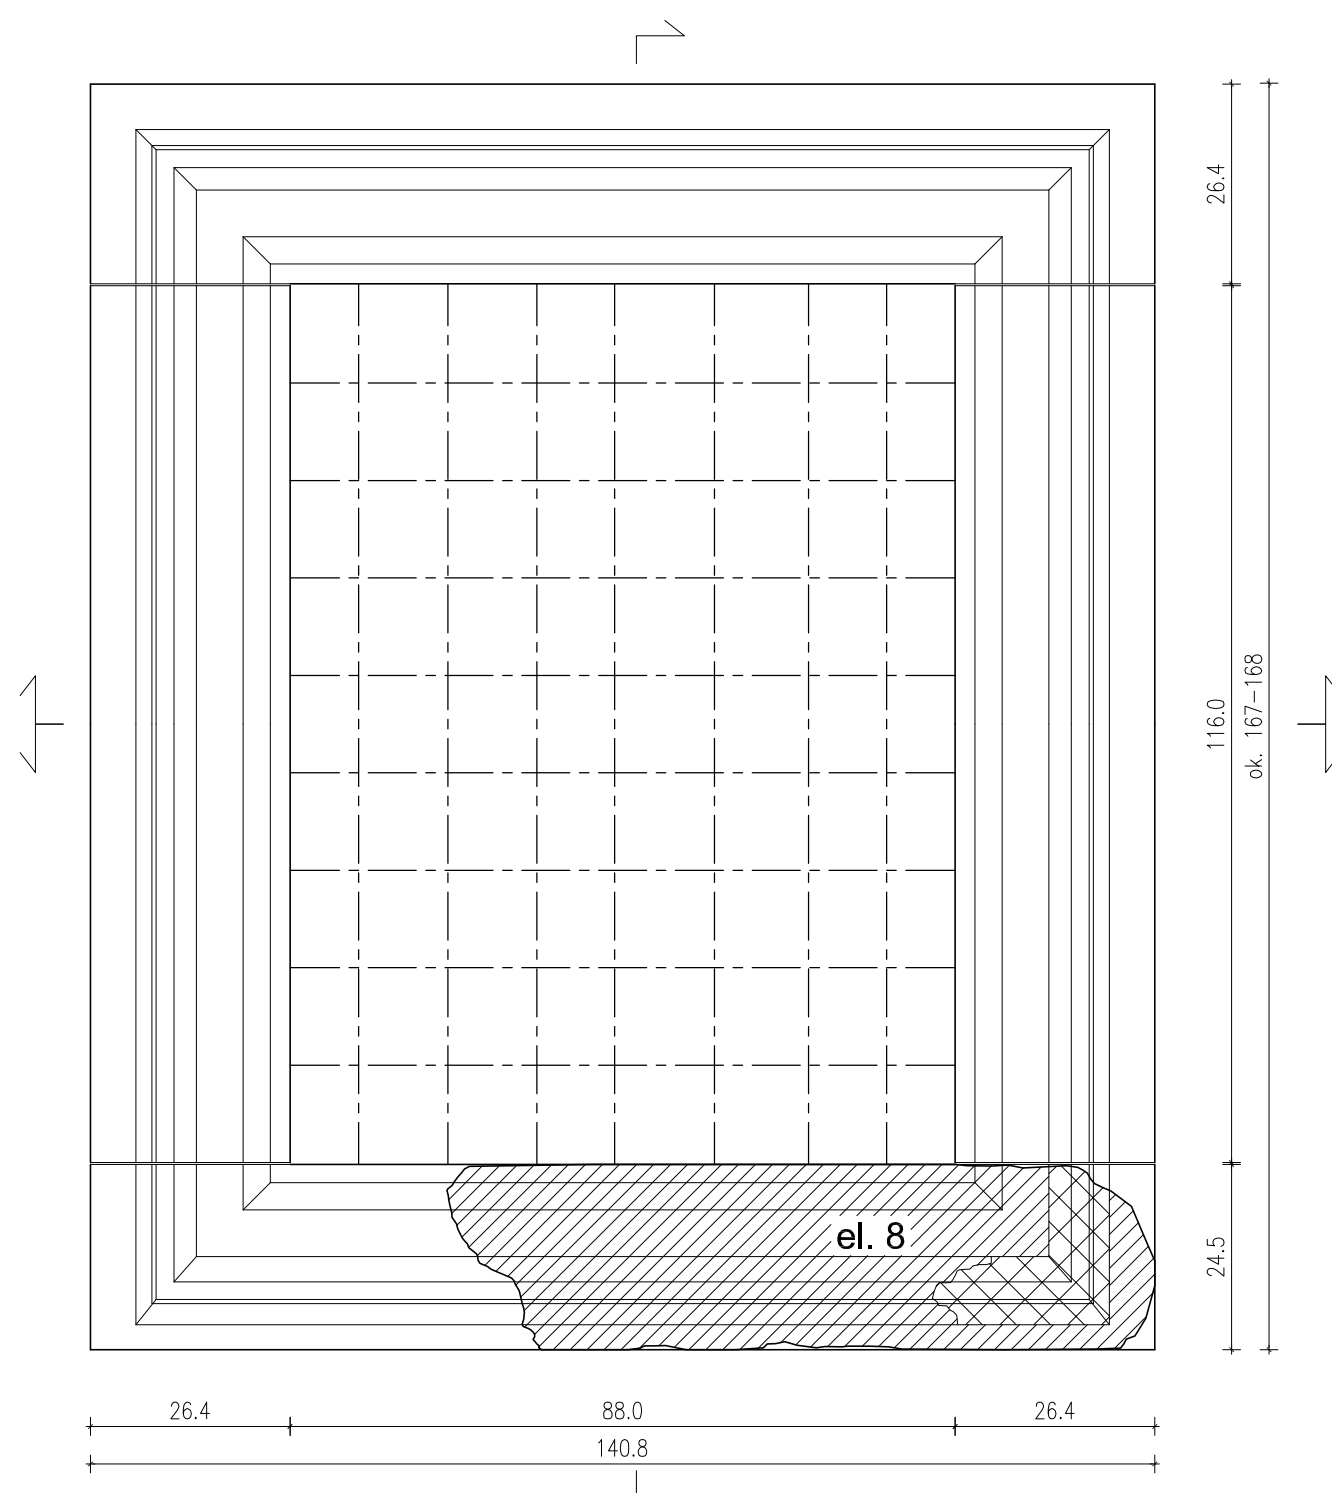
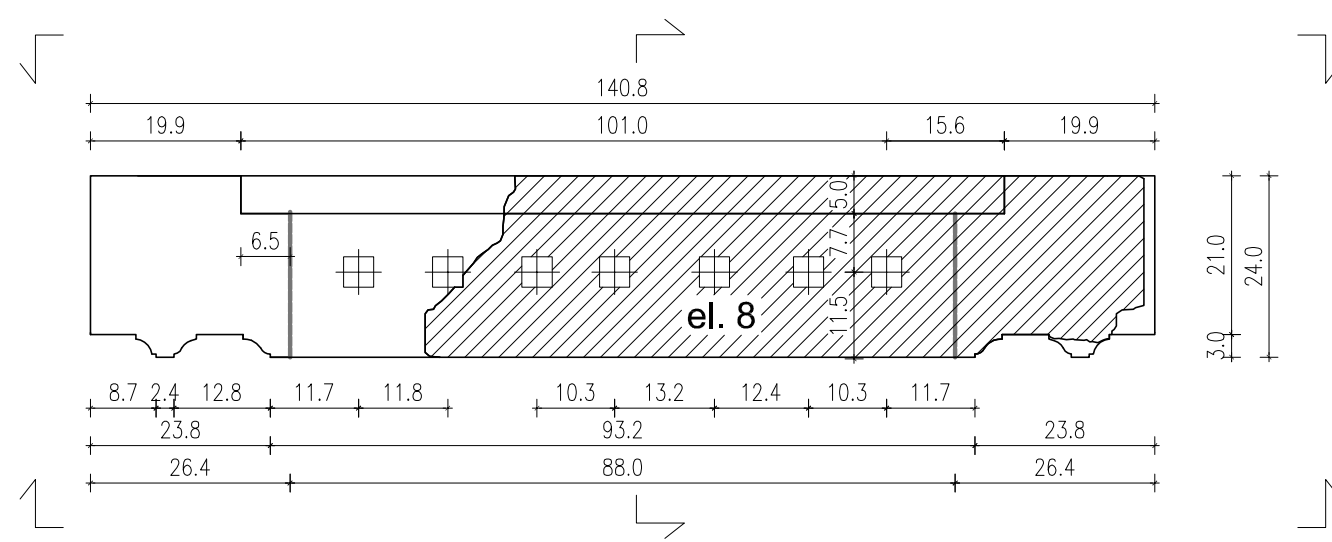
**OKNO B 2**  
(z wykorzystaniem elementu nr 8)  
(przekroje i profilowanie rekonstruowanych elementów wg istniejącego reliktu kamieniark

### Okno B 2 - elewacja zachodnia, okno w osi południowej (rys. 13)

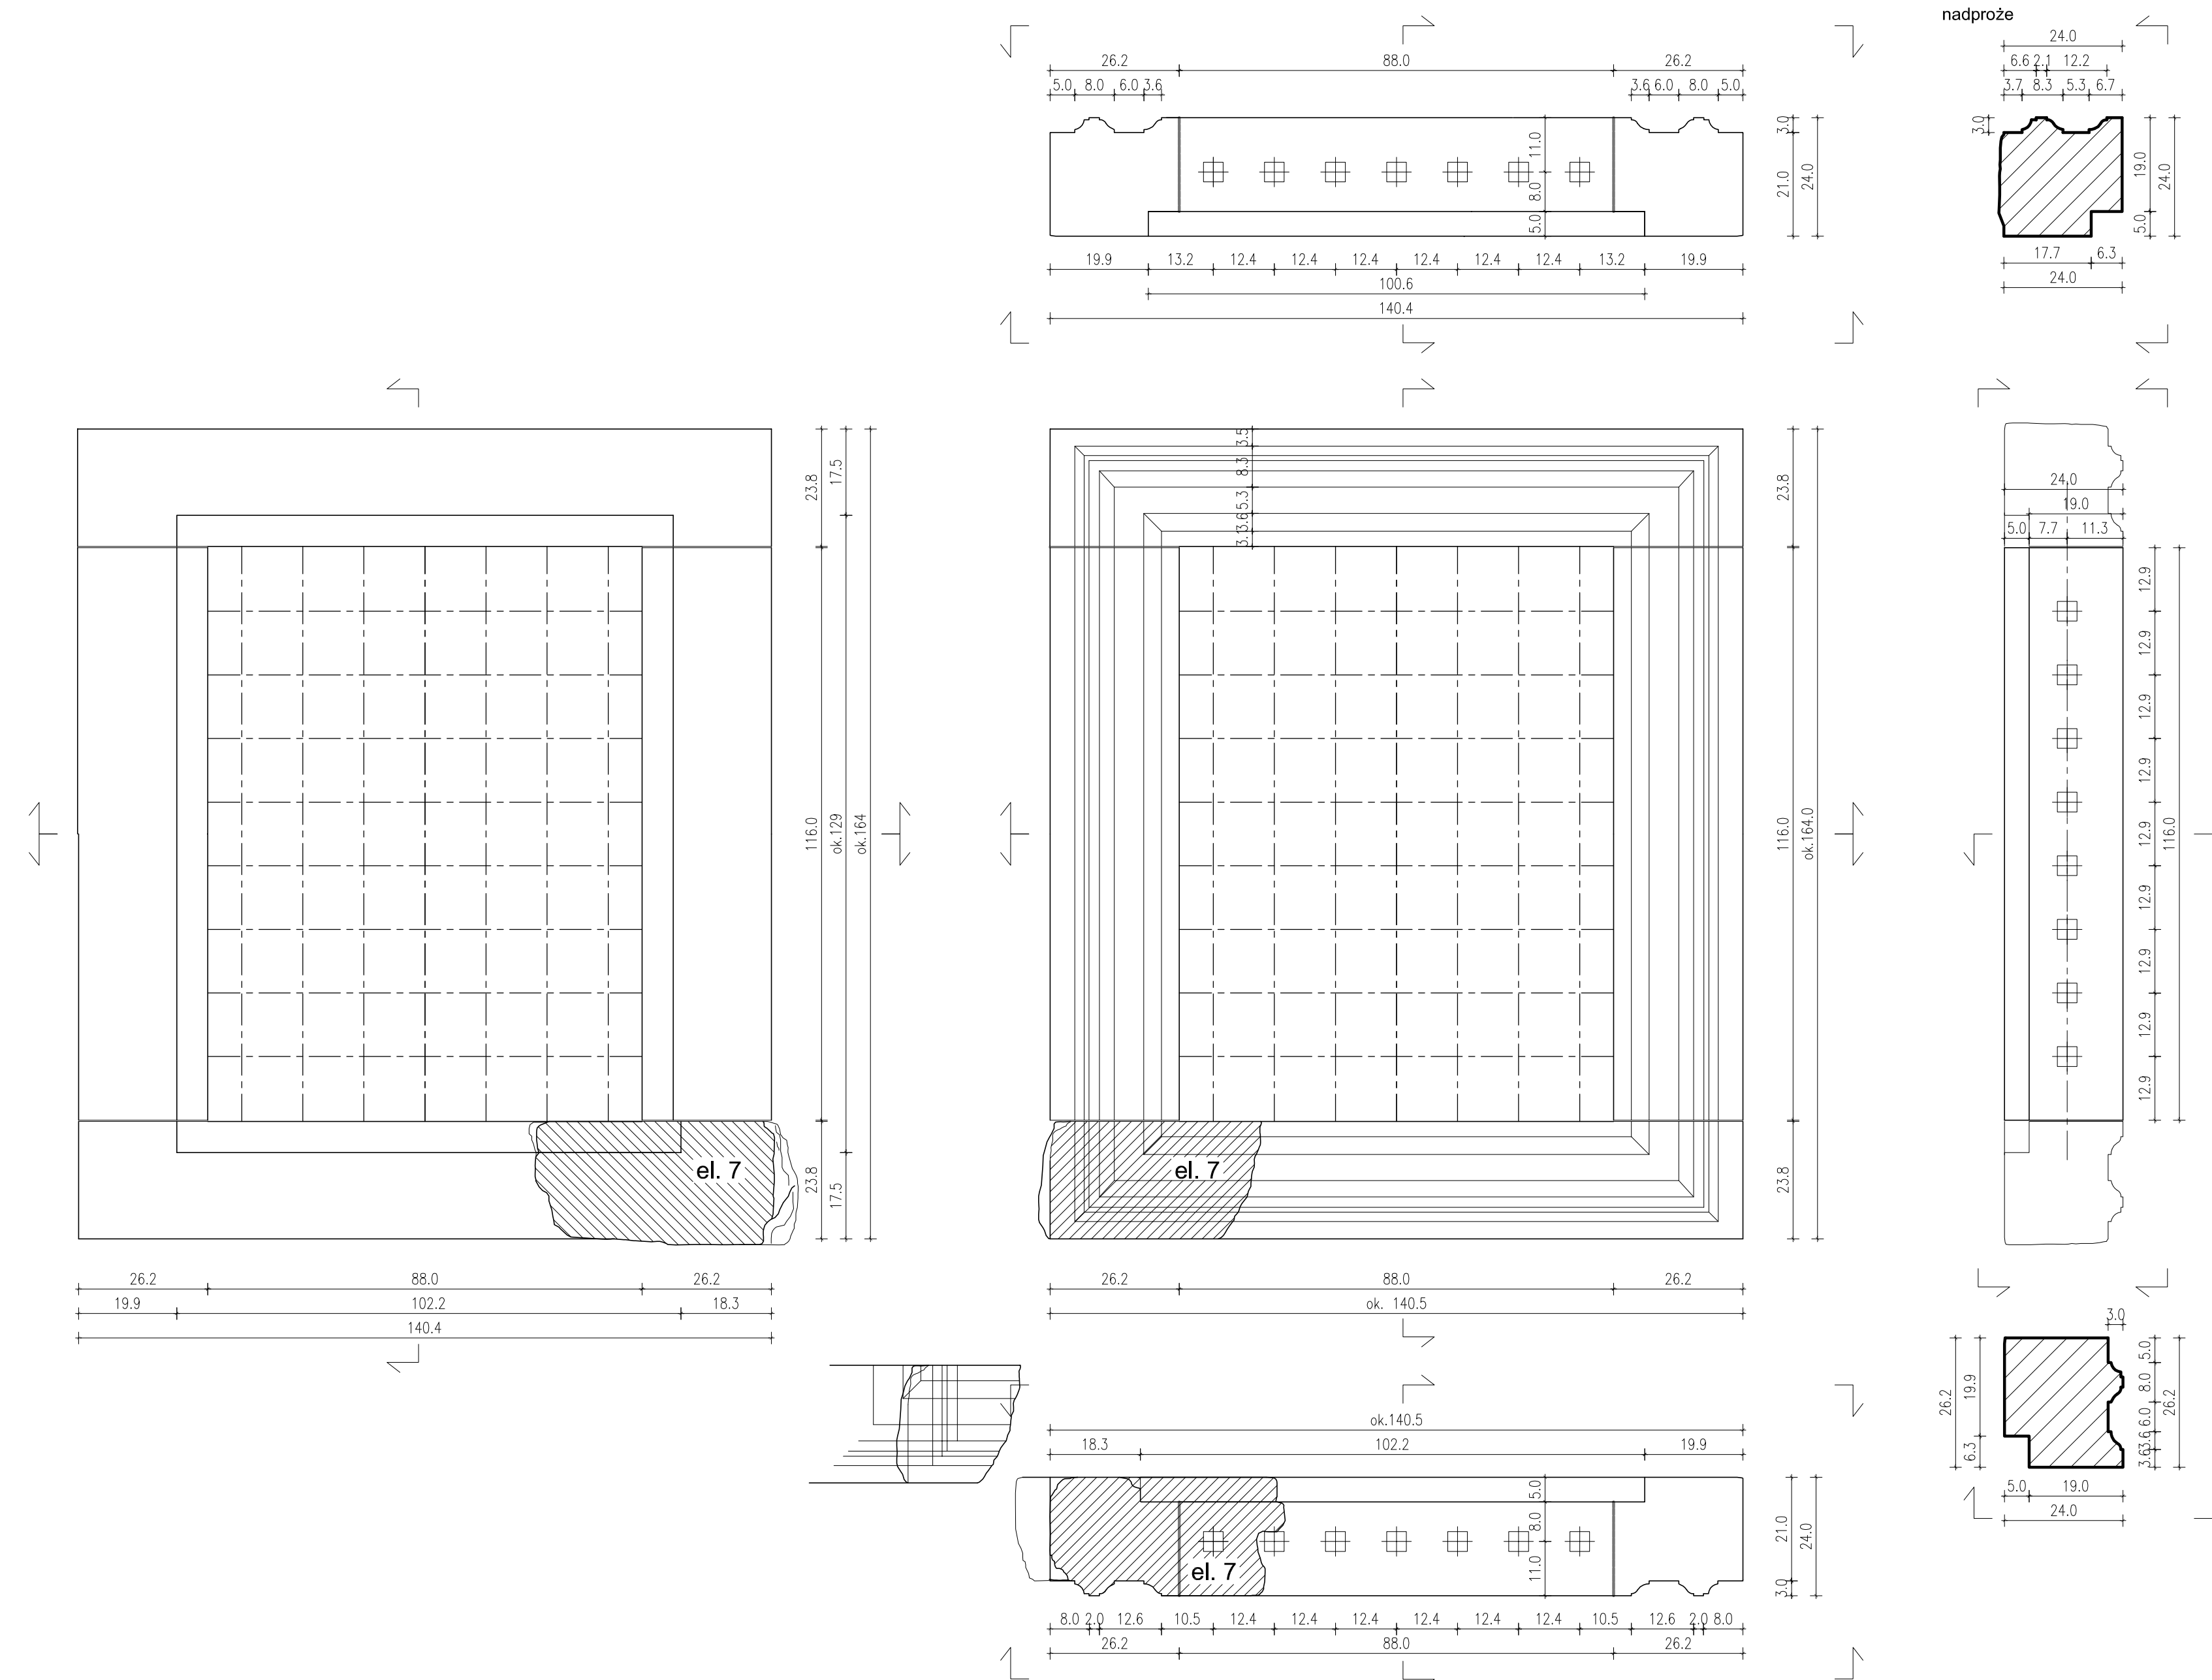
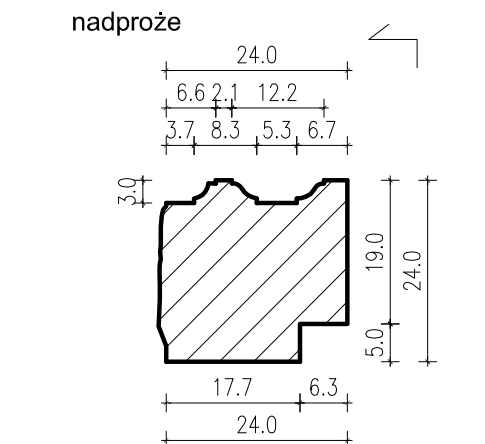
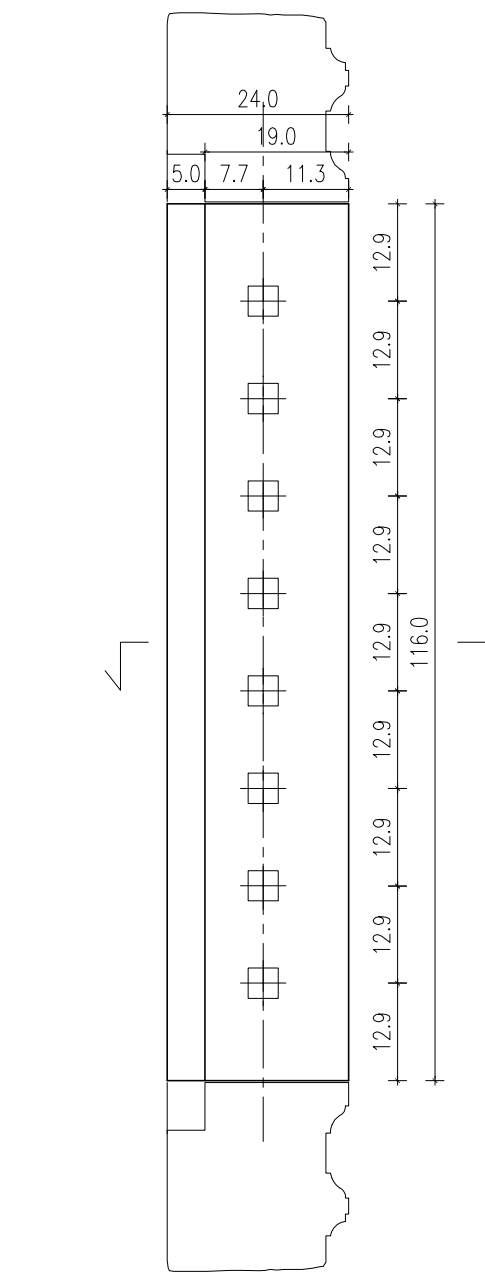
**OKNO B 3**  
 (z wykorzystaniem elementu nr 7)  
 (przekroje i profilowanie rekonstruowanych elementów wg istniejącego reliktu kamieniark

### Okno B 3 - elewacja wschodnia, okno w osi południowej (rys. nr 14)
